מס' הכ/74/5  
 מס' הכ/74/5

המלצות לשימור  
 כיבוץ בית און הכ/74/5  
 נערך עבור משרד הפנים

## המלצות לשימור – ניתוח ערכי בית אורן

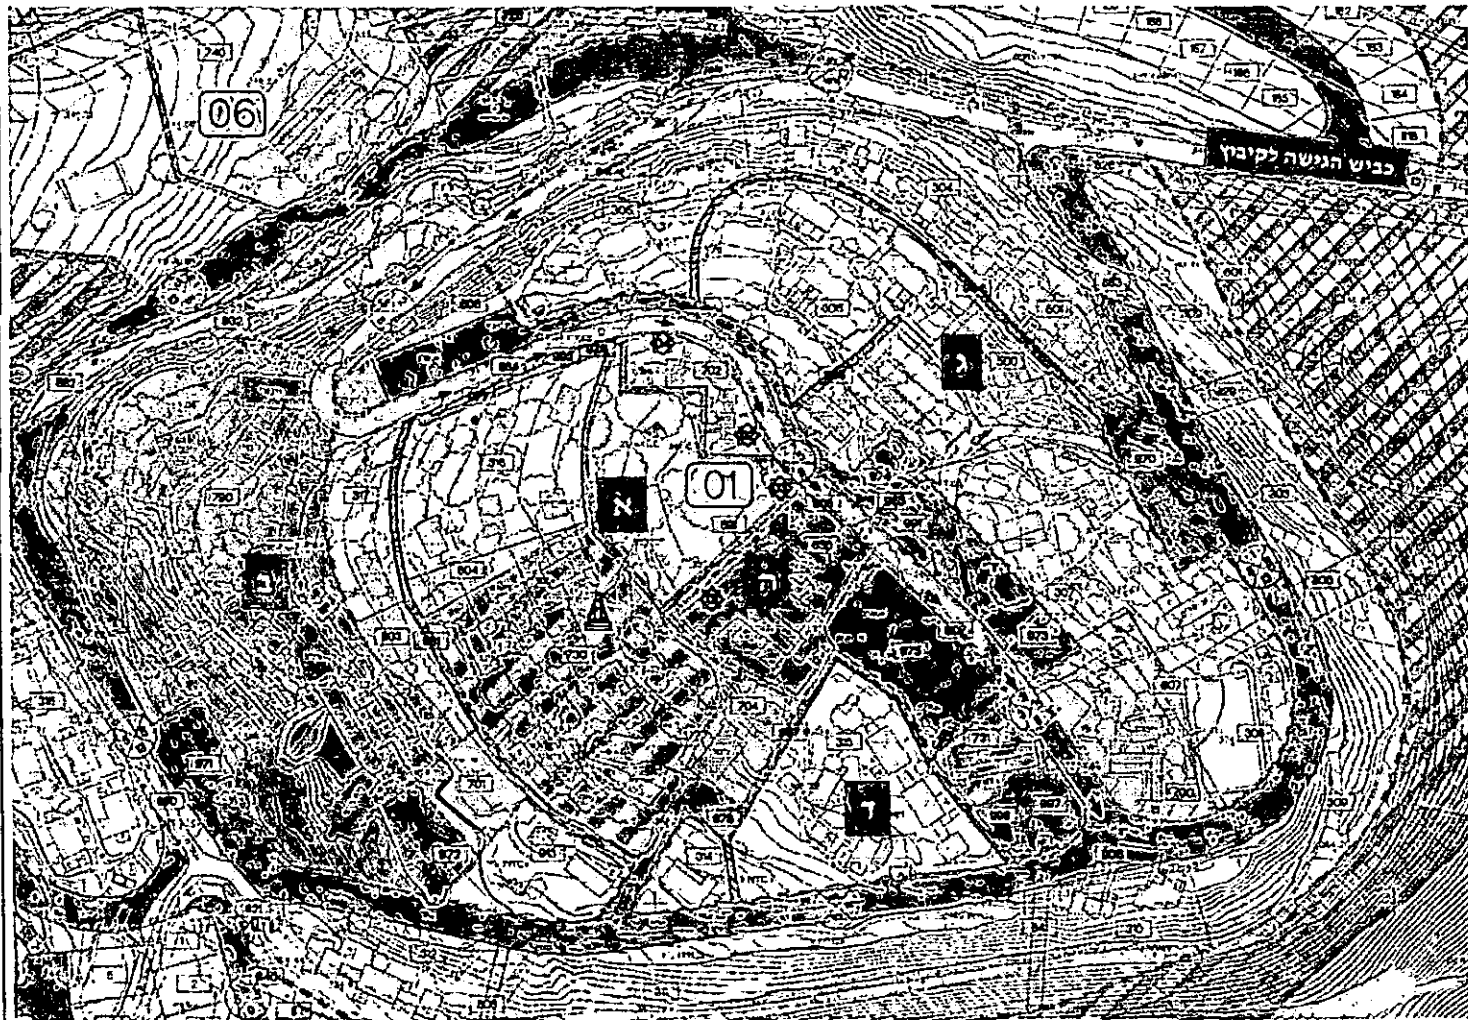
רישום וסימון נכסי מורשת לשימור בהתאם לקטע תשריט "לב הקיבוץ" לתכנית בתכנית חכ/71/ט אדריכל ערן מבל .  
 מתחם א': מתחם לשימור הכולל מבנים מתקופת הקמת הקיבוץ, מגורים, חינוך וציבור.  
 המתחם כולל את המרחב הציבורי הנופי הפתוח המקשר בין המבנים . במרכז המבנים בוצע שינויים אדריכליים עם השנים.  
 מתחם ב': מתחם לשימור הכולל מבנים שנבנו והתפתחו במרביתם בעשורים לאחר הקמת הקיבוץ. המתחם כולל ברובו את מבני המלון.  
 מתחם ג': מתחם זה כולל את המבט וצירי המבט (VISTA) אל טוף המערב (חוף הכרמל והים) שהנו חלק מבחירת מיקום המלון.  
 מתחם ד': מתחם לשימור מבנים הכולל מבנים שנבנו והתפתחו במרביתם בעשורים לאחר הקמת הקיבוץ. המתחם כולל ברובו מבני מגורים.  
 מתחם ה': מתחם זה כולל את המבט וצירי המבט (VISTA) אל טוף המזרח (הכרמל המזרחי) מתחם זה הנו חלק מזהו היישוב בנוף.  
 מתחם ו': מתחם לשימור מבנים הכולל מבנים משנות ההקמה הראשונות לקיבוץ ומבני מגורים שנבנו והתפתחו במרביתם בעשורים לאחר הקמת הקיבוץ.  
 המתחם כולל ברובו מבני מגורים. מתחם זה כולל את המבט וצירי המבט (VISTA) אל טוף הדרום והמערב (חוף הכרמל ואזור עין הוד) .

מתחם ז': מתחם זה הנו חלק מזהו היישוב בנוף. מבני המגורים במתחם זה (ניווקו בשריפה בשנת 2010 ותוכננו ונבנו מחדש.  
 מתחם ח': מתחם לטן אירועים הכולל מבנה לשימור- מבנה חדר האוכל של הקיבוץ שהוקם במבנה מעץ.
