# רחוב ד"ר ליכט מיספר 33

תכנית מס' מאא/219/א'  
תוכנית מתאר מקומית

נספח ניקוז

**רח' ד"ר ליכט מס' 33 -אזור**  
**תכנית מס' מאא/219/א'**  
**תוכנית מתאר מקומית**  
**נספח ניקוז**

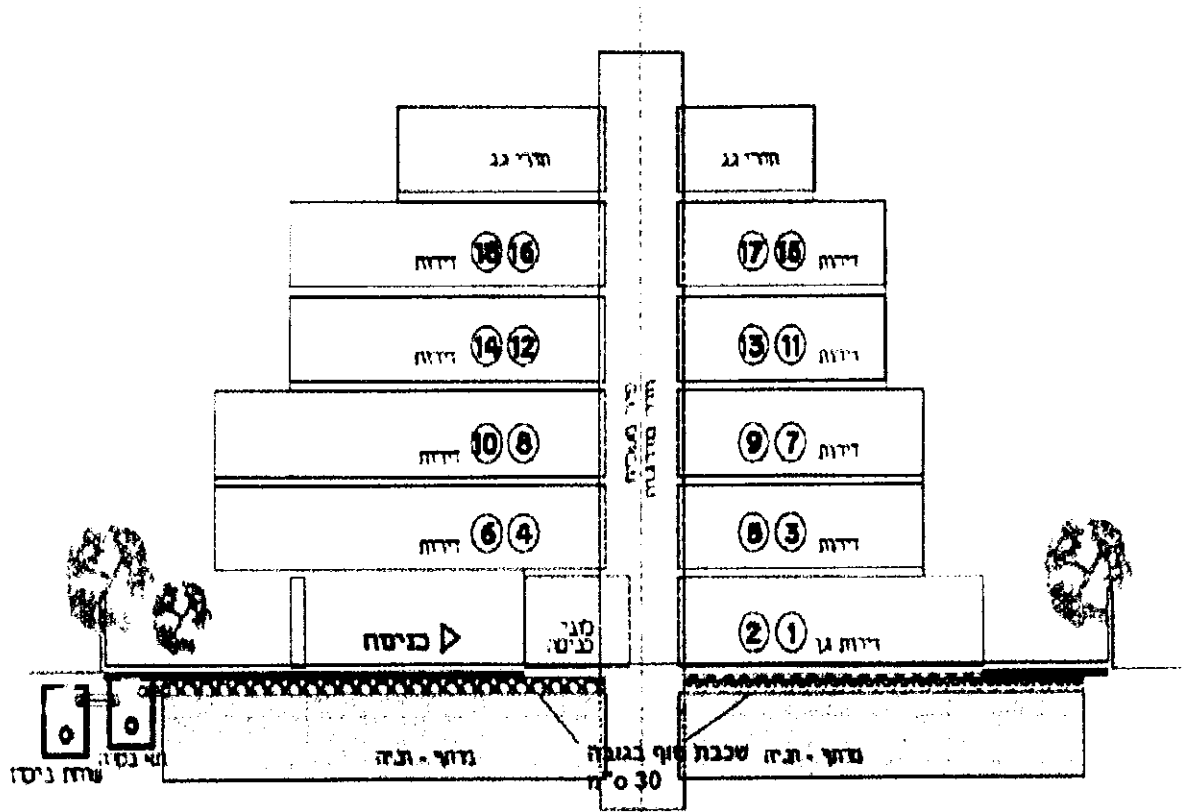
חתך עקרוני של חיפוי תקרת החניון בשכבת טוף:

תקרת החניון תהיה משופעת לכיוון מזרח בשיפוע של 1% לכיוון מערב כך שמי הנגר יזרמו מכל שטח תקרת החניון אל החלק המערבי הצמוד לצינור הניקוז העירוני. חלל ה"אמבטיה" ימולא בשכבת טוף (ראה בשרטוט המצורף לנספח). על פי חישוב שערכנו, שכבת טוף בגובה 30 ס"מ תספיק די והותר לקליטת כל עודפי הנגר מהמתחם בספיקת קיצון.

טוף הינו חומר גרנולארי עם נקבוביות גבוהה של כ-35%, אשר מאפשרת לו לספוג מי נגר ולשחררו לאט לתוך מערכת הניקוז. על הטוף ניתן לשתול צמחייה או לכסות את שכבת הטוף בבד גאוטכני ועליו להניח אדמה גננית לשתילת דשא.

צינורות שרשוריים (מנוקבים), אשר יונחו בצמוד למעטפת ייאספו את המים שיגיעו מתוך שכבת הטוף לפי שיפוע תקרת החניון. הצינורות השרשורים יובילו את הנגר אל הנקודה הנמוכה על גג תקרת החניון. במקרה זה נדרש צינור ניקוז "6" עם שוחת בקרה תפעולית ומשם יוזרמו המים בספיקה נמוכה מאוד אל צנרת הניקוז העירונית. בפועל ספיקה זאת תהיה אפסית. ביצוע נכון של המערכת לעיל יגרום ליצירת מערכת שתוכל לספוג כמויות גדולות של נגר ותוכל לשחררו בהדרגה ובספיקה נמוכה בהרבה אל מערכת הניקוז העירוני עם השפעה זניחה על ספיקת מערכת הניקוז העירונית ללא צורך בהגדלת קוטר צנרת החולכה העירונית.
