# שמירה על עצים בוגרים

נספח 7

תת"ל 86

רכבל העיר העתיקה  
ירושלים

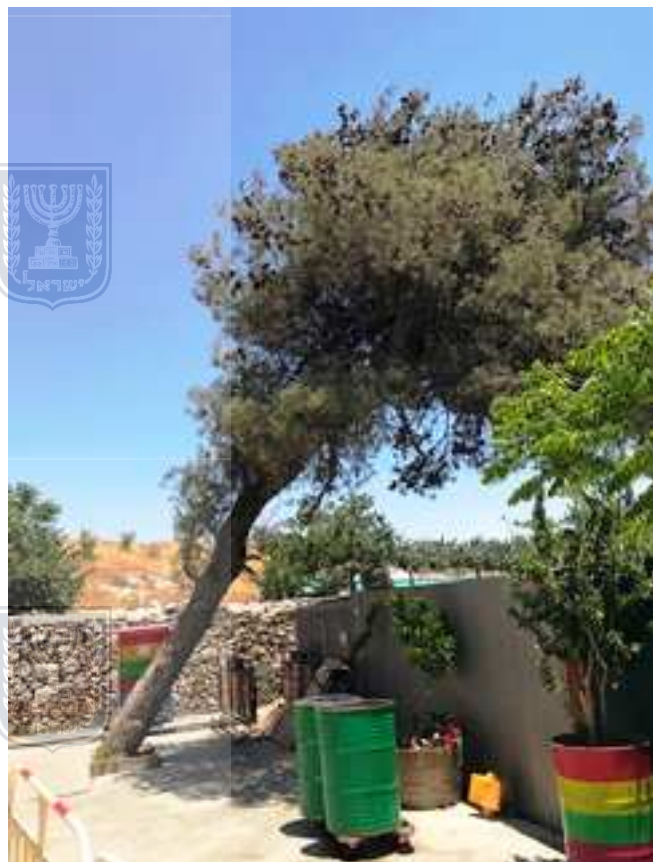
| מספר העץ/פוליגון | מין העץ/תאור הפוליגון | כמות עצים | **גובה העץ (מ') | קוטר גזע (ס"מ) | מצב בריאותי (0-5) | תרומה סביבתית (0-5) | ערך מין העץ (0-5) | ייחוד העץ (0-5) | סך ערכיות העץ/פוליגון (0-20) | שווי העץ ב ש (ליח/פוליגון) | היתכנות העתקה | הערות | המלצות |
|---|---|---|---|---|---|---|---|---|---|---|---|---|---|
| 4 | אורן ירושלים -<br>Pinus halepensis | 1 | 10 | 40 | 2 | 3 | 2 | 0 | 7 | 1,206 | נמוך | בוגר בנטייה חדה במתחם התחנה סמוך לקיר גדר המפריד מהרחוב, שברי ענפים והתייבשויות, בפרוזדור רכבל | כריתה |

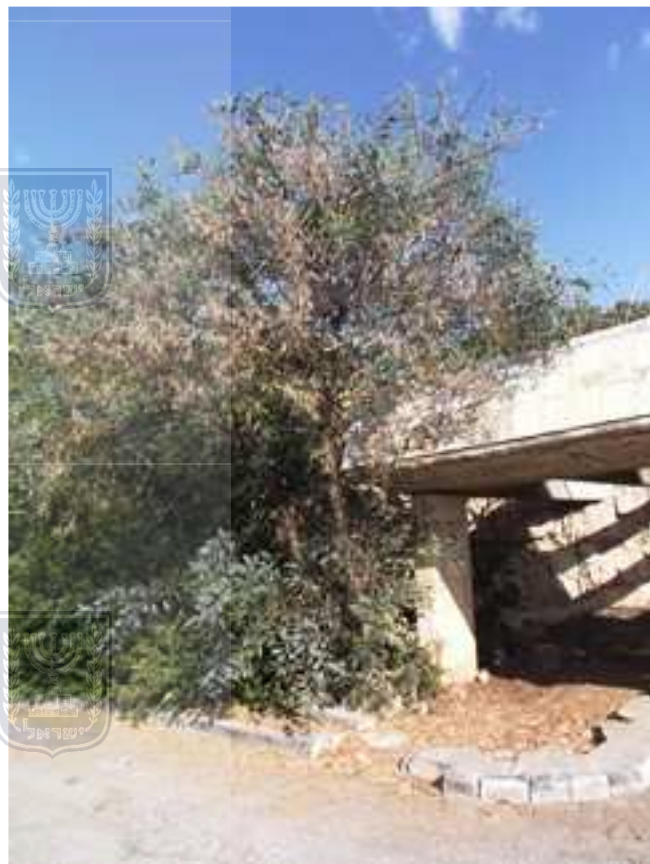
| מספר העץ/פוליגון | מין העץ/תאור הפוליגון | כמות עצים | **גובה העץ (מ') | קוטר גזע (ס"מ) | מצב בריאותי (0-5) | תרומה סביבתית (0-5) | ערך מין העץ (0-5) | ייחוד העץ (0-5) | סך ערכיות העץ/פוליגון (0-20) | שווי העץ ב (ליח/פוליגון) | היתכנות העתקה | הערות | המלצות |
|---|---|---|---|---|---|---|---|---|---|---|---|---|---|
| 13 | שיטה מכחילה<br>Acacia saligna | 1 | 7 | 15 | 2 | 1 | 0 | 0 | 3 | - | נמוך | דו גזעי פולשני בחניון | כריתה |

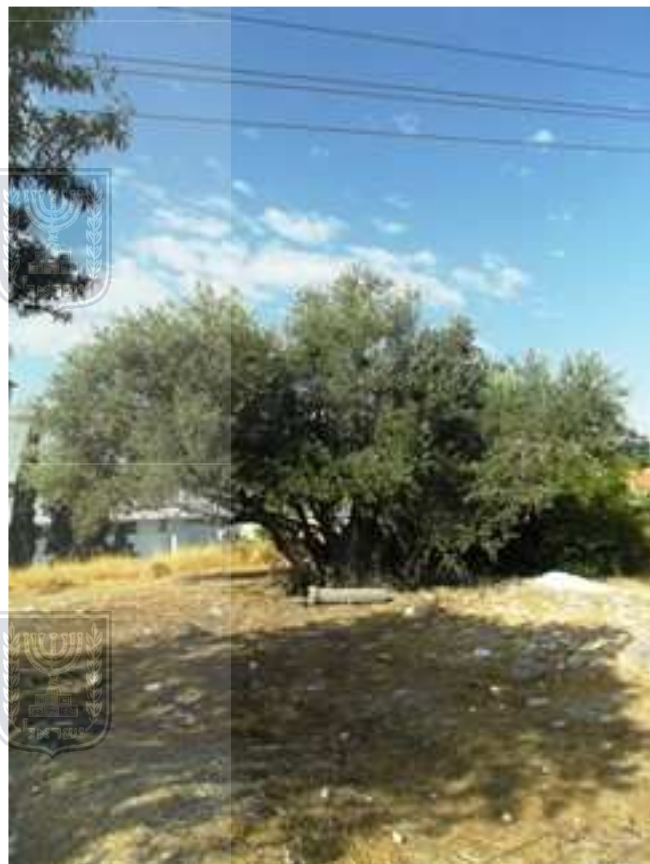
| מספר העץ/פוליגון | מין העץ/תאור הפוליגון | כמות עצים | **גובה העץ (מ') | קוטר גזע (ס"מ) | מצב בריאותי (0-5) | תרומה סביבתית (0-5) | ערך מין העץ (0-5) | ייחוד העץ (0-5) | סך ערכיות העץ/פוליגון (0-20) | שווי העץ ב (ליח/פוליגון) | היתכנות העתקה | הערות | המלצות |
|---|---|---|---|---|---|---|---|---|---|---|---|---|---|
| 23 | זית ארופאי<br>Olea europaea | 1 | 6 | 50 | 4 | 4 | 5 | 2 | 15 | 18,850 | גבוה | רב גזעי בוגר בגבול, בפרוזדור רכבל | העתקה |

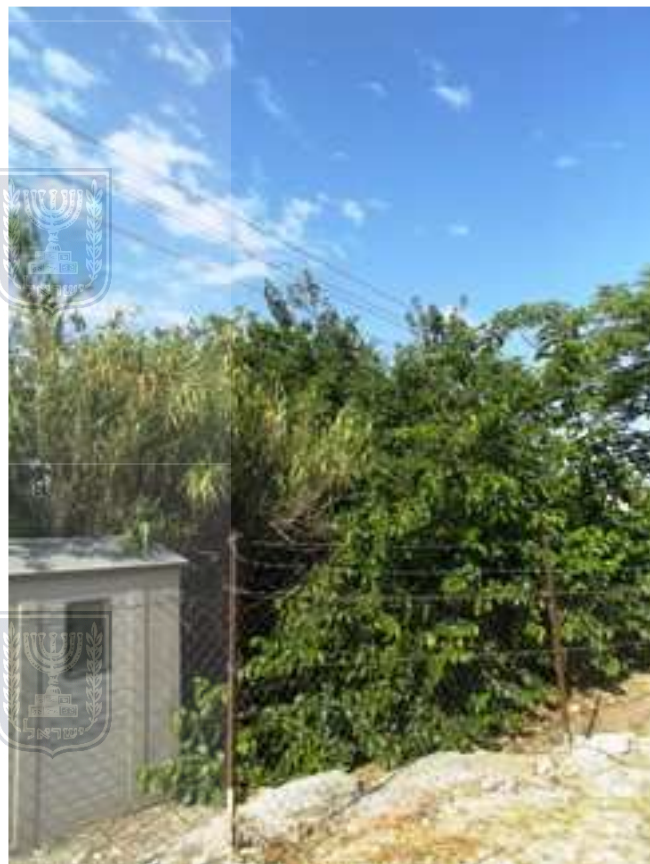
| מספר העץ/פוליגון | מין העץ/תאור הפוליגון | כמות עצים | **גובה העץ (מ') | קוטר גזע (ס"מ) | מצב בריאותי (0-5) | תרומה סביבתית (0-5) | ערך מין העץ (0-5) | ייחוד העץ (0-5) | סך ערכיות העץ/פוליגון (0-20) | שווי העץ ב (ש"ח/פוליגון) | היתכנות העתקה | הערות | המלצות |
|---|---|---|---|---|---|---|---|---|---|---|---|---|---|
| 26 | תות לבן<br>Morus alba | 1 | 8 | 40 | 3 | 3 | 4 | 1 | 11 | 4,825 | בינוני | בשטח מגודר, נסקר חלקית מתחת לחוטי חשמל, בפרוזדור רכבל | כריתה |

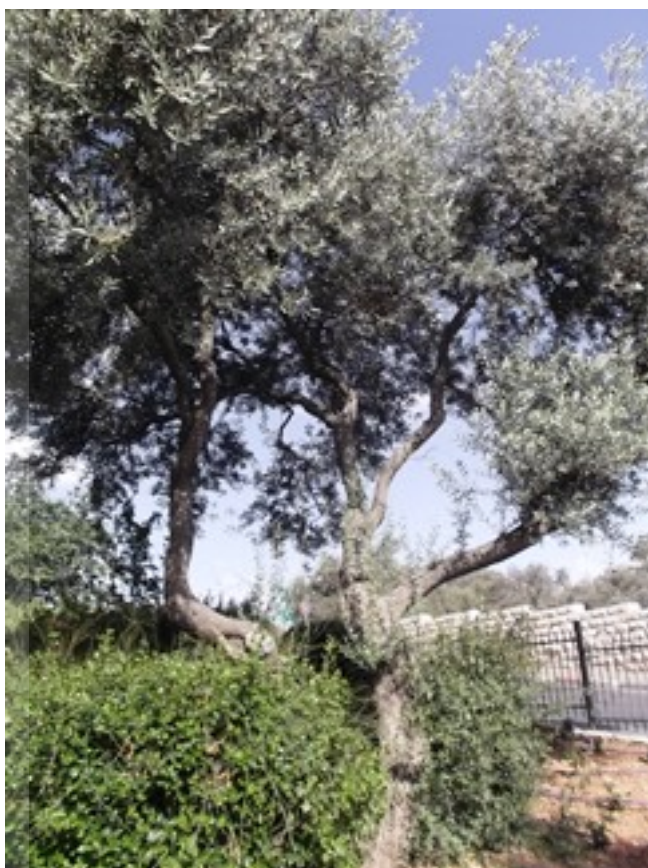
| מספר העץ/פוליגון | מין העץ/תאור הפוליגון | כמות עצים | **גובה העץ (מ') | קוטר גזע (ס"מ) | מצב בריאותי (0-5) | תרומה סביבתית (0-5) | ערך מין העץ (0-5) | ייחוד העץ (0-5) | סך ערכיות העץ/פוליגון (0-20) | שווי העץ ב (ש"ח/פוליגון) | היתכנות העתקה | הערות | המלצות |
|---|---|---|---|---|---|---|---|---|---|---|---|---|---|
| קבוצה 30 | זית ארופאי<br>Olea europaea | 15 | 7 | 45 | 3 | 3 | 5 | 2 | 13 | 143,139 | גבוה | קבוצה בשטח מלון הר ציון, נסקר חלקית. כמות משוערת, בפרוזדור רכבל | העתקה |

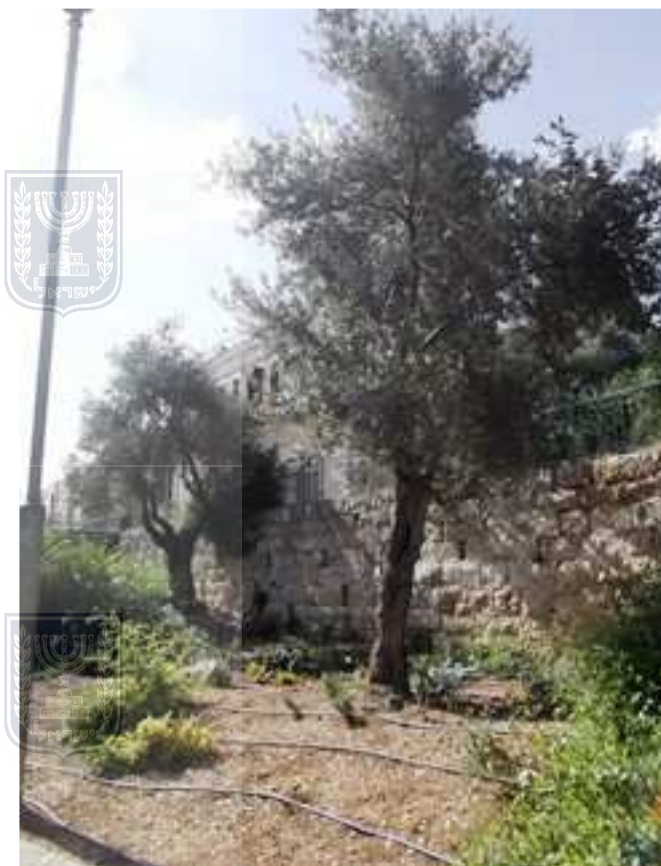
| מספר העץ/פוליגון | מין העץ/תאור הפוליגון | כמות עצים | **גובה העץ (מ') | קוטר גזע (ס"מ) | מצב בריאותי (0-5) | תרומה סביבתית (0-5) | ערך מין העץ (0-5) | ייחוד העץ (0-5) | סך ערכיות העץ/פוליגון (0-20) | שווי העץ ב (ש"ח) (ליח"פ/פוליגון) | היתכנות העתקה | הערות | המלצות |
|---|---|---|---|---|---|---|---|---|---|---|---|---|---|
| 46-48 | זית ארופאי<br>Olea europaea | 3 | 6 | 30 | 3 | 3 | 5 | 2 | 13 | 12,723 | בינוני | בערגה מוגבהת באזור מתקני משחק, 48 צעיר יותר ובנטייה | שימור |

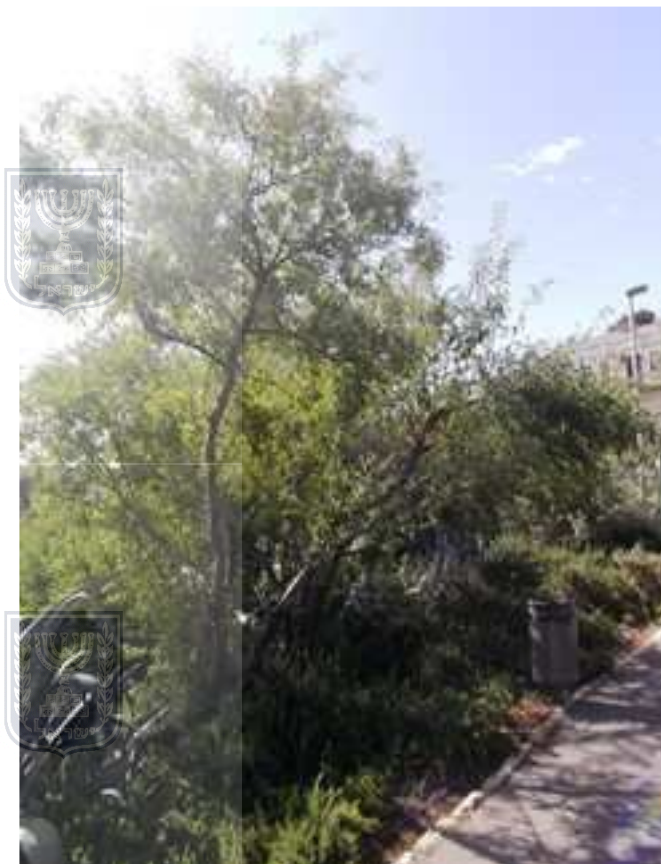
| מספר העץ/פוליון | מין העץ/תאור הפוליון | כמות עצים | **גובה העץ (מ') | קוטר גזע (ס"מ) | מצב בריאותי (0-5) | תרומה סביבתית (0-5) | ערך מין העץ (0-5) | ייחוד העץ (0-5) | סך ערכיות העץ/פוליון (0-20) | שווי העץ ב (ש"ח/פוליון) | היתכנות העתקה | הערות | המלצות |
|---|---|---|---|---|---|---|---|---|---|---|---|---|---|
| 57 | זית ארופאי<br>Olea europaea | 1 | 8 | 55 | 3 | 4 | 5 | 2 | 14 | 17,106 | גבוה | דו גזעי בערוגה בכניסה לגן, צמוד לתחנה מס' 2 | העתקה |

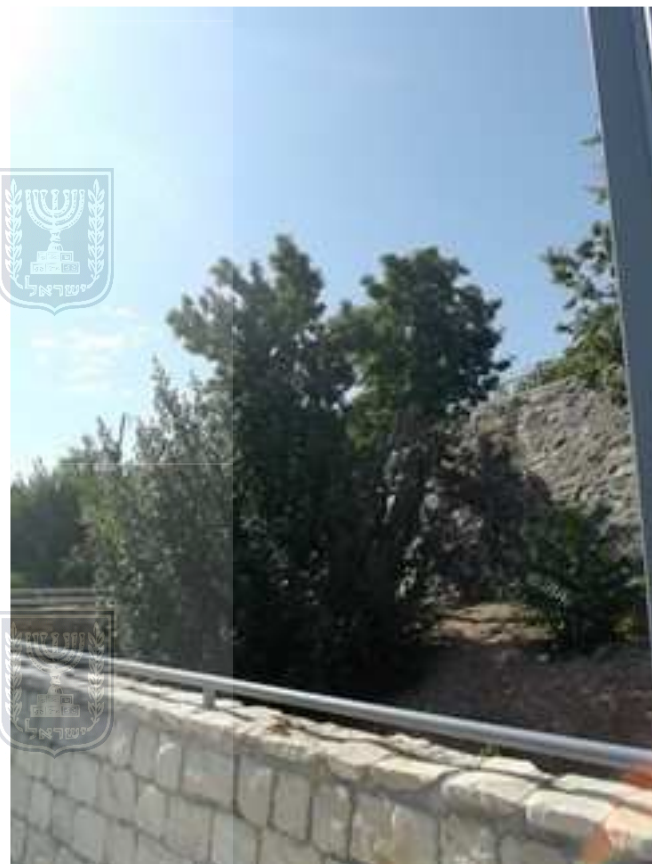
| מספר העץ/פוליגון | מין העץ/תאור הפוליגון | כמות עצים | **גובה העץ (מ') | קוטר גזע (ס"מ) | מצב בריאותי (0-5) | תרומה סביבתית (0-5) | ערך מין העץ (0-5) | ייחוד העץ (0-5) | סך ערכיות העץ/פוליגון (0-20) | שווי העץ ב (ש"ח/פוליגון) | היתכנות העתקה | הערות | המלצות |
|---|---|---|---|---|---|---|---|---|---|---|---|---|---|
| 67 | שקד מצוי<br>Amygdalus communis | 1 | 7 | 25 | 2 | 3 | 4 | 1 | 10 | 1,257 | בינוני | תלת גזעי בשטח בית מיחא | שימור |

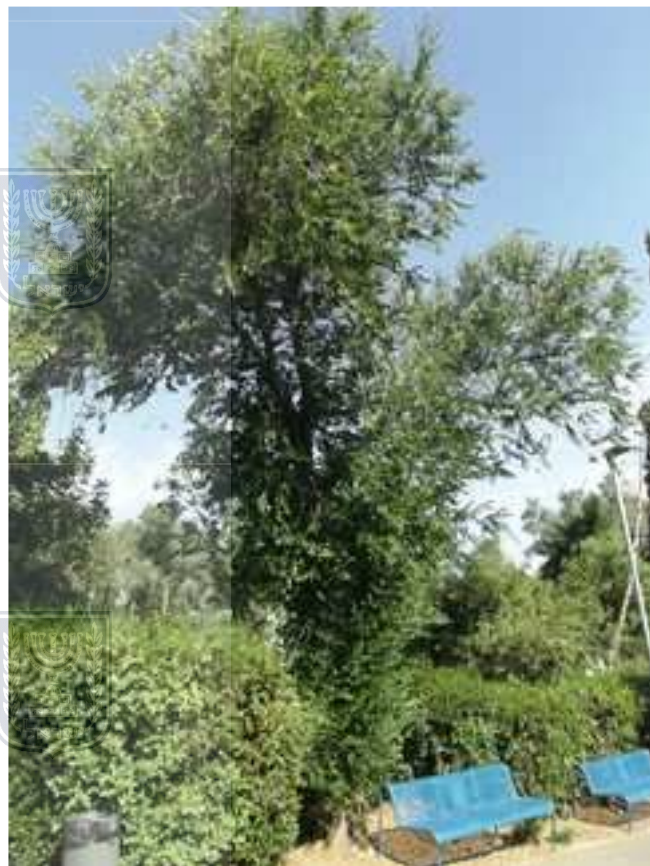
| מספר העץ/פוליגון | מין העץ/תאור הפוליגון | כמות עצים | **גובה העץ (מ') | קוטר גזע (ס"מ) | מצב בריאותי (0-5) | תרומה סביבתית (0-5) | ערך מין העץ (0-5) | ייחוד העץ (0-5) | סך ערכיות העץ/פוליגון (0-20) | שווי העץ ב (ש"ח/פוליגון) | היתכנות העתקה | הערות | המלצות |
|---|---|---|---|---|---|---|---|---|---|---|---|---|---|
| 81 | בוקיצה נמוכה<br>Ulmus pumila | 1 | 9 | 35 | 2 | 3 | 2 | 0 | 7 | 924 | בינוני | דו גזעי בין ליד השביל, מעט רקבונות ואינו מעוצב, בשטח פיתוח ועבודות | כריתה |

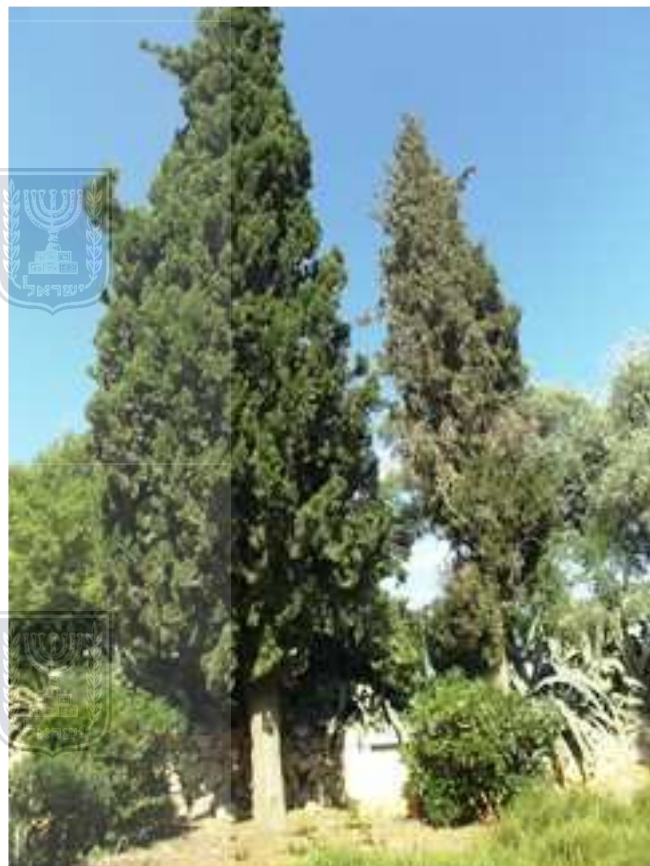
84-85

| מספר העץ/פוליוגון | מין העץ/תאור הפוליוגון | כמות עצים | **גובה העץ (מ') | קוטר גזע (ס"מ) | מצב בריאותי (0-5) | תרומה סביבתית (0-5) | ערך מין העץ (0-5) | ייחוד העץ (0-5) | סך ערכיות העץ/פוליוגון (0-20) | שווי העץ ב ש (ליח/פוליוגון) | היתכנות העתקה | הערות | המלצות |
|---|---|---|---|---|---|---|---|---|---|---|---|---|---|
| 84 | ברוש מצוי<br>Cupressus sempervirens | 1 | 13 | 50 | 4 | 4 | 4 | 2 | 14 | 15,080 | נמוך | דו גזעי בוגר ליד מצבת זיכרון, בתחנה מס' 2 | כריתה |
| 85 | ברוש מצוי<br>Cupressus sempervirens | 1 | 9 | 30 | 2 | 3 | 4 | 1 | 10 | 1,810 | נמוך | מצב בינוני ליד המצבה, התייבשויות רבות בנוף, בתחנה מס' 2 | כריתה |

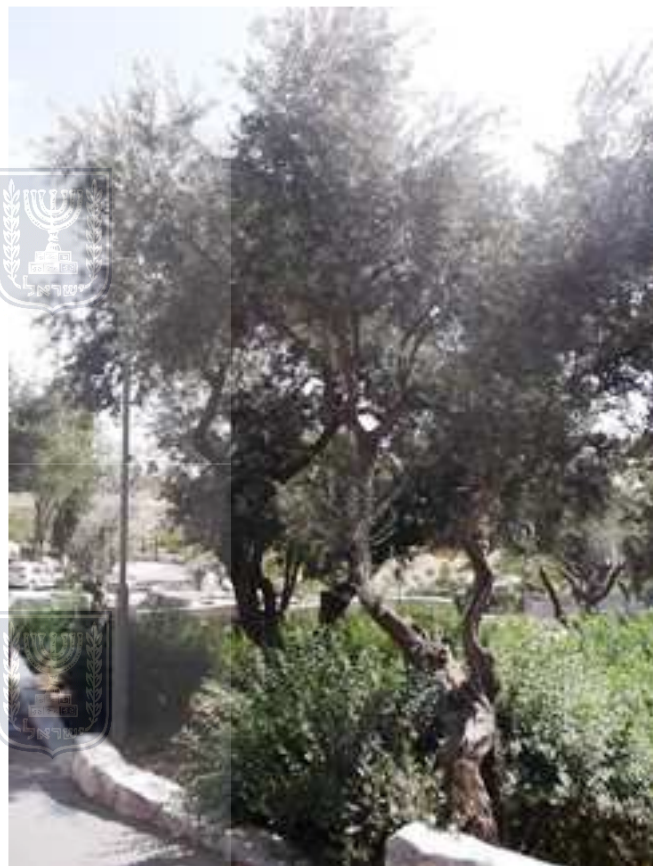
| מספר העץ/פוליוגון | מין העץ/תאור הפוליוגון | כמות עצים | **גובה העץ (מ') | קוטר גזע (ס"מ) | מצב בריאותי (0-5) | תרומה סביבתית (0-5) | ערך מין העץ (0-5) | ייחוד העץ (0-5) | סך ערכיות העץ/פוליוגון (0-20) | שווי העץ ב ש (ליח/פוליוגון) | היתכנות העתקה | הערות | המלצות |
|---|---|---|---|---|---|---|---|---|---|---|---|---|---|
| 94-96 | זית ארופאי<br>Olea europaea | 3 | 6 | 45 | 3 | 3 | 5 | 2 | 13 | 28,628 | גבוה | בשטח מגוון ליד הגבול, 94 עבר גיזום חזק, 95 דו גזעי גדול, בפרוזדור רכבל | העתקה |

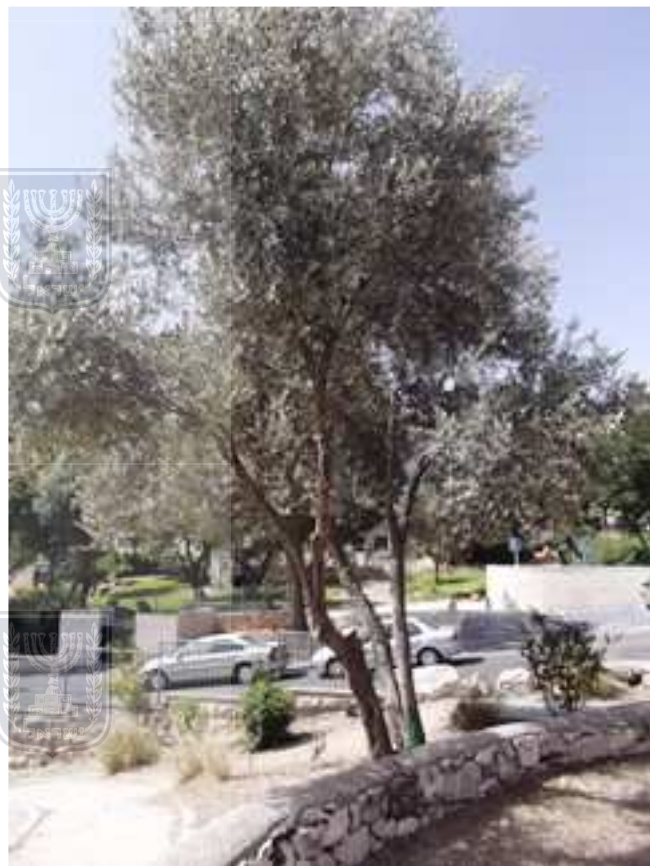
| מספר העץ/פוליגון | מין העץ/תאור הפוליגון | כמות עצים | **גובה העץ (מ') | קוטר גזע (ס"מ) | מצב בריאותי (0-5) | תרומה סביבתית (0-5) | ערך מין העץ (0-5) | ייחוד העץ (0-5) | סך ערכיות העץ/פוליגון (0-20) | שווי העץ ב ש (ליח/פוליגון) | היתכנות העתקה | הערות | המלצות |
|---|---|---|---|---|---|---|---|---|---|---|---|---|---|
| 101 | זית ארופאי<br>Olea europaea | 1 | 7 | 35 | 3 | 3 | 5 | 2 | 13 | 5,773 | גבוה | תלת גזעי בשטח מצפה אבו-טור ליד הגבול, בפרוזדור רכבל | העתקה |

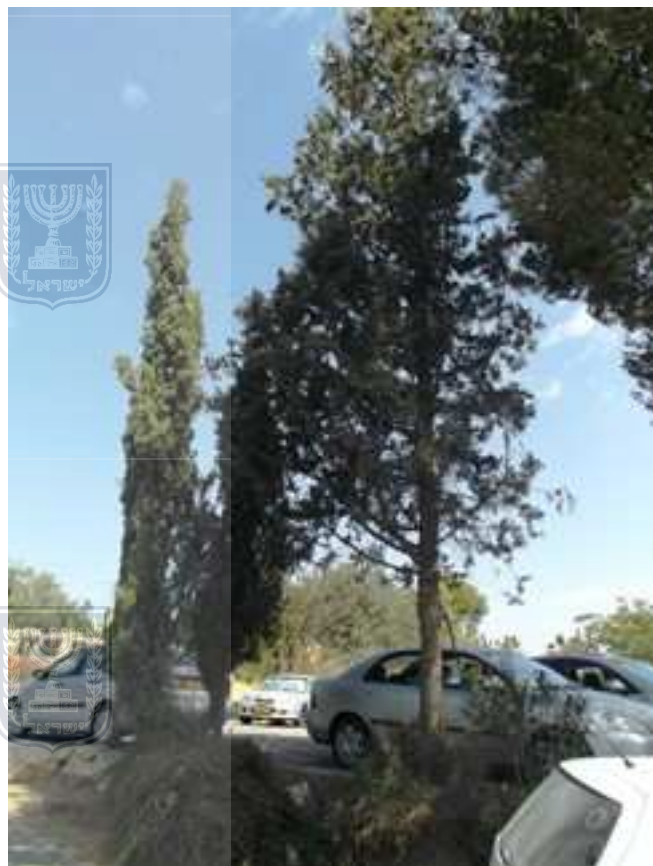
| מספר העץ/פוליגון | מין העץ/תאור הפוליגון | כמות עצים | **גובה העץ (מ') | קוטר גזע (ס"מ) | מצב בריאותי (0-5) | תרומה סביבתית (0-5) | ערך מין העץ (0-5) | ייחוד העץ (0-5) | סך ערכיות העץ/פוליגון (0-20) | שווי העץ ב ש (ליח/פוליגון) | היתכנות העתקה | הערות | המלצות |
|---|---|---|---|---|---|---|---|---|---|---|---|---|---|
| 108-110 | ברוש מצוי<br>Cupressus sempervirens | 3 | 9 | 20 | 3 | 2 | 4 | 1 | 10 | 2,714 | נמוך | במסלעה בין חניון למדרכה, 109,110 קטנים יותר, בעמוד מתוכנן | כריתה |

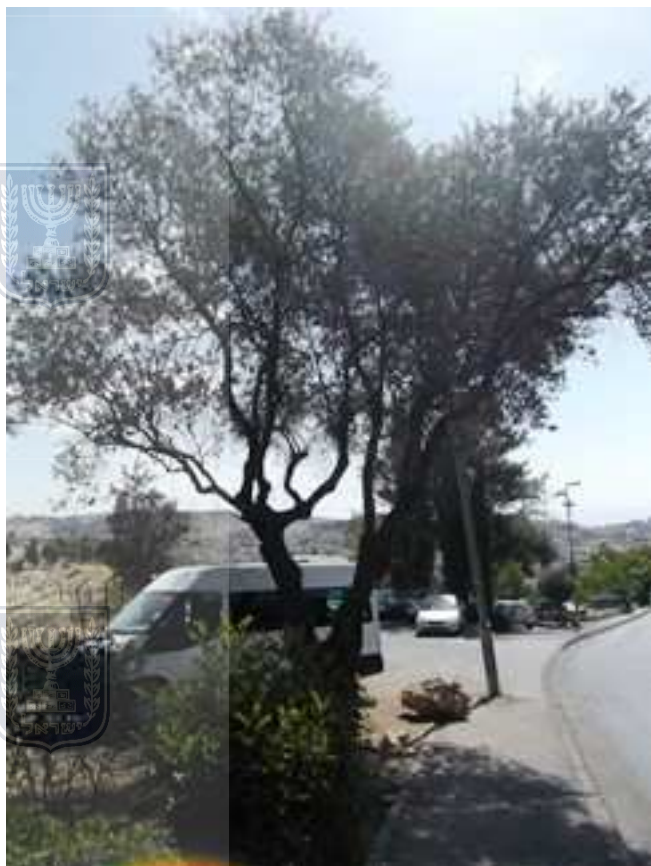
| מספר העץ/פוליוגון | מין העץ/תאור הפוליוגון | כמות עצים | **גובה העץ (מ') | קוטר גזע (ס"מ) | מצב בריאותי (0-5) | תרומה סביבתית (0-5) | ערך מין העץ (0-5) | ייחוד העץ (0-5) | סך ערכיות העץ/פוליוגון (0-20) | שווי העץ ב ש (ליח/פוליוגון) | היתכנות העתקה | הערות | המלצות |
|---|---|---|---|---|---|---|---|---|---|---|---|---|---|
| 113 | זית ארופאי<br>Olea europaea | 1 | 8 | 60 | 3 | 4 | 5 | 2 | 14 | 20,358 | בינוני | דו גזעי גזעי בוגר ליד המדרכה | שימור |

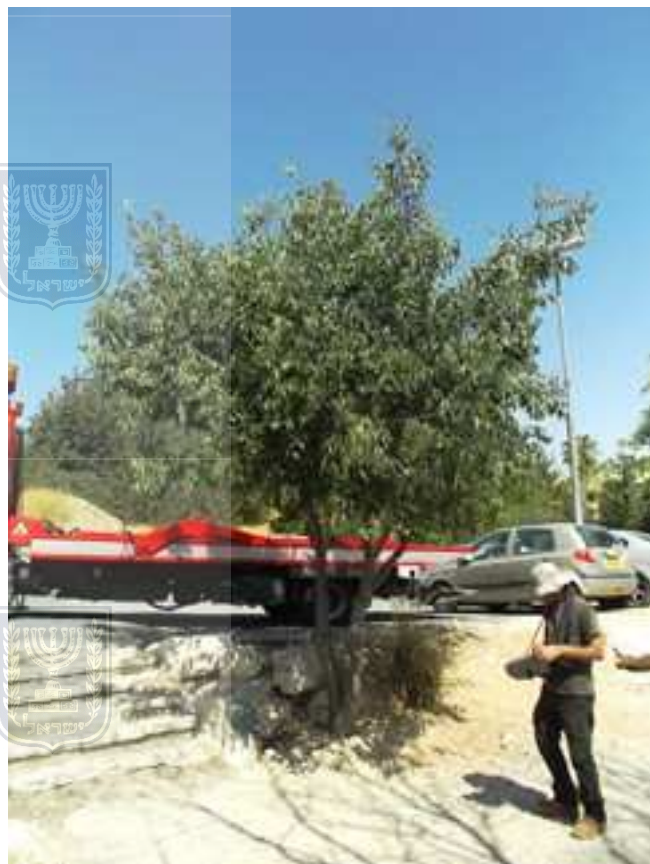
| מספר העץ/פוליוגון | מין העץ/תאור הפוליוגון | כמות עצים | **גובה העץ (מ') | קוטר גזע (ס"מ) | מצב בריאותי (0-5) | תרומה סביבתית (0-5) | ערך מין העץ (0-5) | ייחוד העץ (0-5) | סך ערכיות העץ/פוליוגון (0-20) | שווי העץ ב ש (ליח/פוליוגון) | היתכנות העתקה | הערות | המלצות |
|---|---|---|---|---|---|---|---|---|---|---|---|---|---|
| 116 | מיש דרומי<br>Celtis australis | 1 | 6 | 20 | 3 | 2 | 5 | 1 | 11 | 1,131 | בינוני | דו גזעי במצפה, בפרוזדור רכבל | כריתה |

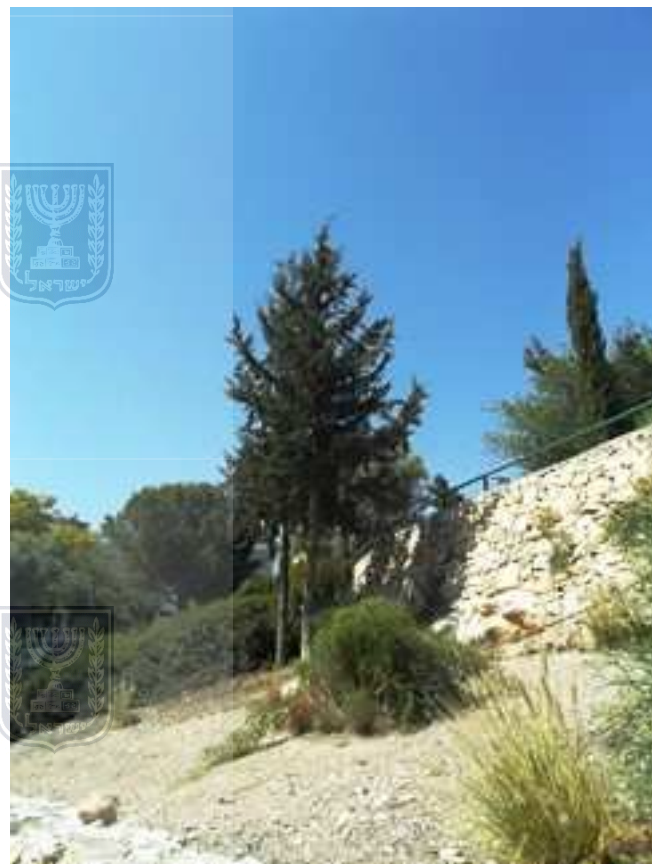
| מספר העץ/פוליגון | מין העץ/תאור הפוליגון | כמות עצים | **גובה העץ (מ') | קוטר גזע (ס"מ) | מצב בריאותי (0-5) | תרומה סביבתית (0-5) | ערך מין העץ (0-5) | ייחוד העץ (0-5) | סך ערכיות העץ/פוליגון (0-20) | שווי העץ ב ש (ליח/פוליגון) | היתכנות העתקה | הערות | המלצות |
|---|---|---|---|---|---|---|---|---|---|---|---|---|---|
| 121-122 | ברוש מצוי<br>Cupressus sempervirens | 2 | 10 | 20 | 3 | 3 | 4 | 1 | 11 | 2,413 | נמוך | מצב טוב מתחת למצפה, בפרוזדור רכבל | כריתה |

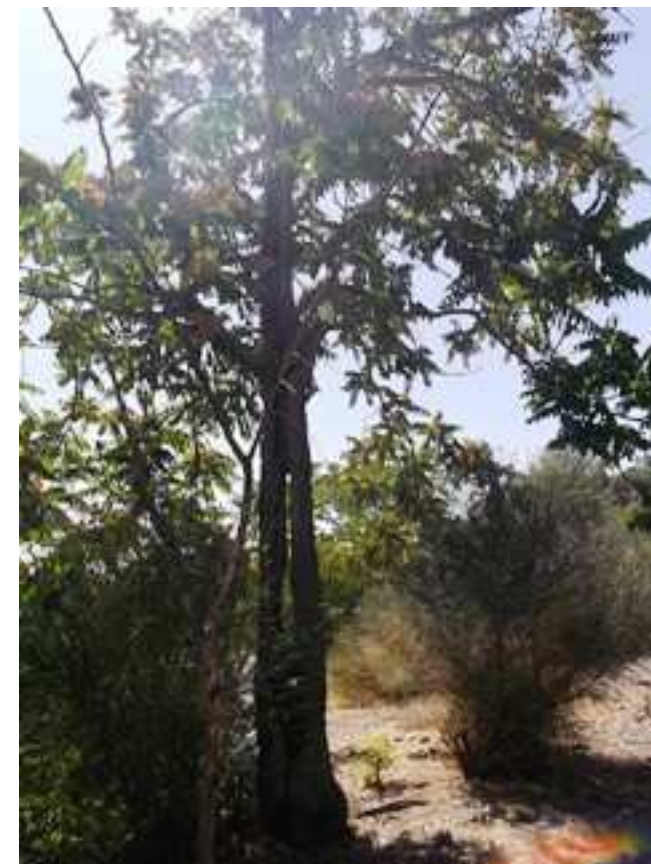
| מספר העץ/פוליוגון | מין העץ/תאור הפוליוגון | כמות עצים | **גובה העץ (מ') | קוטר גזע (ס"מ) | מצב בריאותי (0-5) | תרומה סביבתית (0-5) | ערך מין העץ (0-5) | ייחוד העץ (0-5) | סך ערכיות העץ/פוליוגון (0-20) | שווי העץ ב ש (ליח/פוליוגון) | היתכנות העתקה | הערות | המלצות |
|---|---|---|---|---|---|---|---|---|---|---|---|---|---|
| 119 | אילנתה בלוטית<br>Ailanthus altissima | 1 | 9 | 40 | 1 | 0 | 1 | 0 | 2 | - | נמוך | ספיח פולשני במצב גרוע, גזע חלול מרקבון לכל אורכו וחודר לנפח הגזע. מחוץ לגבול | כריתה |

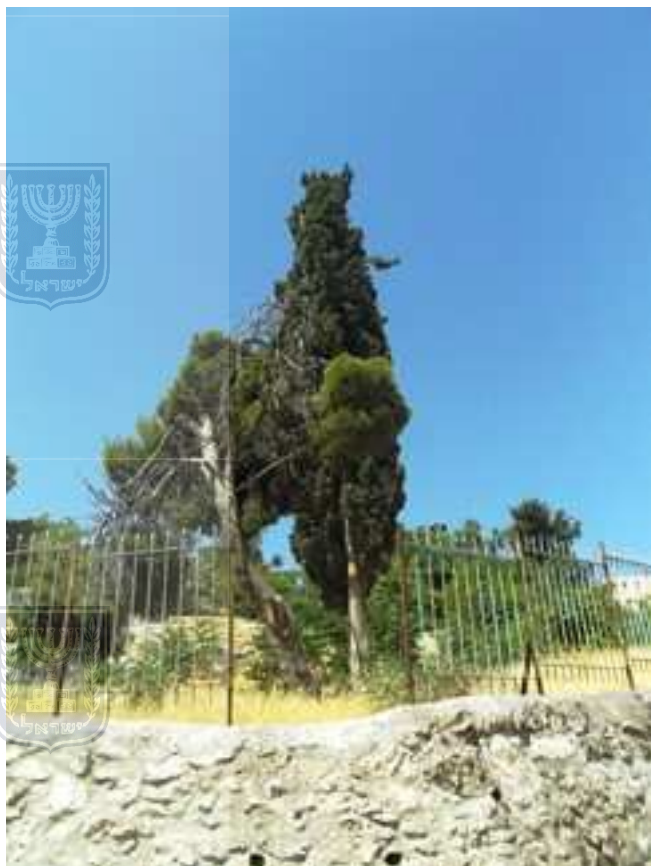
| מספר העץ/פוליגון | מין העץ/תאור הפוליגון | כמות עצים | **גובה העץ (מ') | קוטר גזע (ס"מ) | מצב בריאותי (0-5) | תרומה סביבתית (0-5) | ערך מין העץ (0-5) | ייחוד העץ (0-5) | סך ערכיות העץ/פוליגון (0-20) | שווי העץ ב ש (ליח/פוליגון) | היתכנות העתקה | הערות | המלצות |
|---|---|---|---|---|---|---|---|---|---|---|---|---|---|
| קבוצה 123 | אילנתה בלוטית<br>Ailanthus altissima | 20 | 10 | 20 | 2 | 1 | 1 | 0 | 4 | 1,005 | נמוך | קבוצת ספיחים בטרסות, פולשני. כמות משוערת | כריתה |

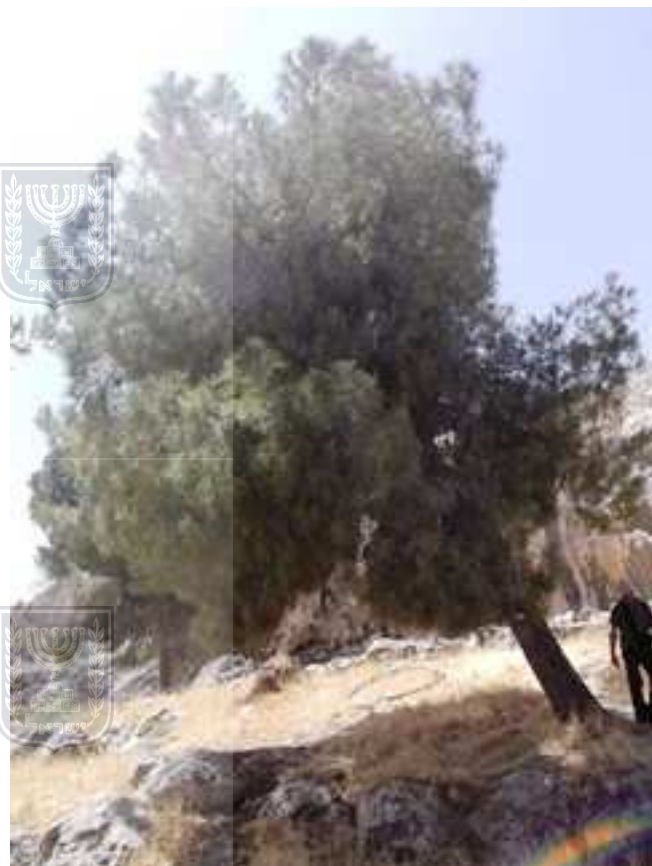
| מספר העץ/פוליגון | מין העץ/תאור הפוליגון | כמות עצים | **גובה העץ (מ') | קוטר גזע (ס"מ) | מצב בריאותי (0-5) | תרומה סביבתית (0-5) | ערך מין העץ (0-5) | ייחוד העץ (0-5) | סך ערכיות העץ/פוליגון (0-20) | שווי העץ ב ש (ליח/פוליגון) | היתכנות העתקה | הערות | המלצות |
|---|---|---|---|---|---|---|---|---|---|---|---|---|---|
| 130 | אורן הגלעין (הסלע, הצנובר)<br>Pinus pinea | 1 | 12 | 40 | 3 | 4 | 4 | 2 | 13 | 7,238 | נמוך | בטרסות מחוץ לגבול, נטייה בינונית לכיוון שטח הסקר ושבר ישן | שימור |

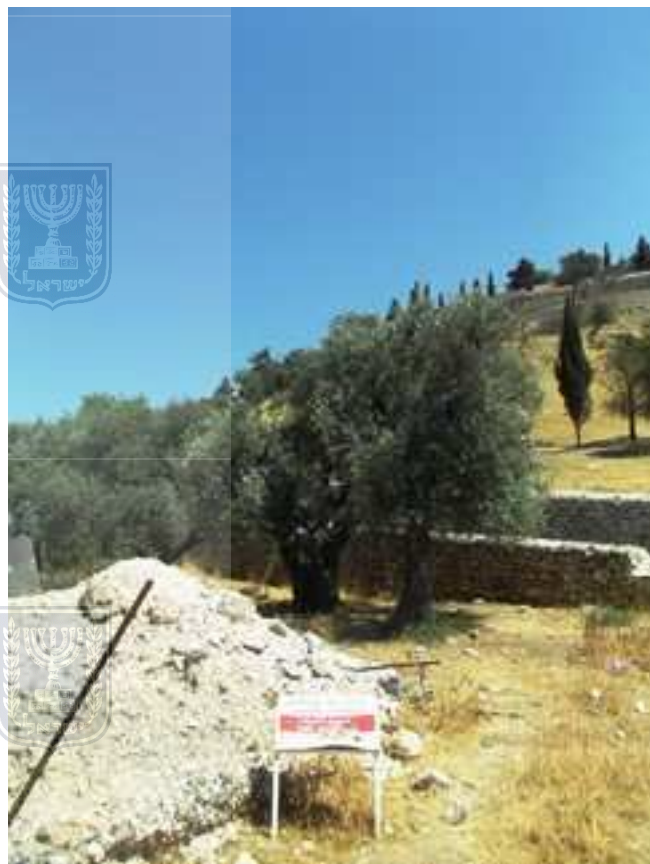
| מספר העץ/פוליון | מין העץ/תאור הפוליון | כמות עצים | **גובה העץ (מ') | קוטר גזע (ס"מ) | מצב בריאותי (0-5) | תרומה סביבתית (0-5) | ערך מין העץ (0-5) | ייחוד העץ (0-5) | סך ערכיות העץ/פוליון (0-20) | שווי העץ ב ש (ליח/פוליון) | היתכנות העתקה | הערות | המלצות |
|---|---|---|---|---|---|---|---|---|---|---|---|---|---|
| 133-134 | זית ארופאי<br>Olea europaea | 2 | 7 | 60 | 4 | 4 | 5 | 2 | 15 | 54,287 | בינוני | בוגרים בקצה הוואדי ליד קיר תמך כביש | שימור |
