## סקר עצים

## שכונה מערבית – קלאנסוואה

תכנית מספר 458-0417741

## הנדון: סקר עצים – שכונה מערבית קלאנסוואה

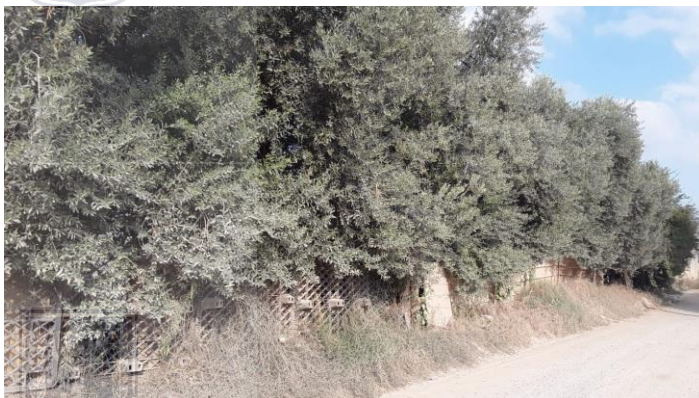
| מס' עץ | כמות עצים | מין העץ | גובה (m) | קוטר גזע (cm) | קוטר 2 | קוטר 3 | גזעים | מצב בריאותי (0-5) | מיקום העץ (0-5) | ערך המין (0-5) | חופת העץ (0-5) | סך ערכיות (0-20) | התכנות העתקה | הערות | סטטוס | ערך חליפי |
|---|---|---|---|---|---|---|---|---|---|---|---|---|---|---|---|---|
| 1 | 12 | זית אירופי | 4 | 20 | | | מרובה | 3 | 4 | 5 | 2 | 14 | גבוהה | קבוצה עצים המשמשת כגדר חיה בסמיכות לשביל עפר. קרבה לתוואי קווי מתח | שימור | ש<br>32,556 |

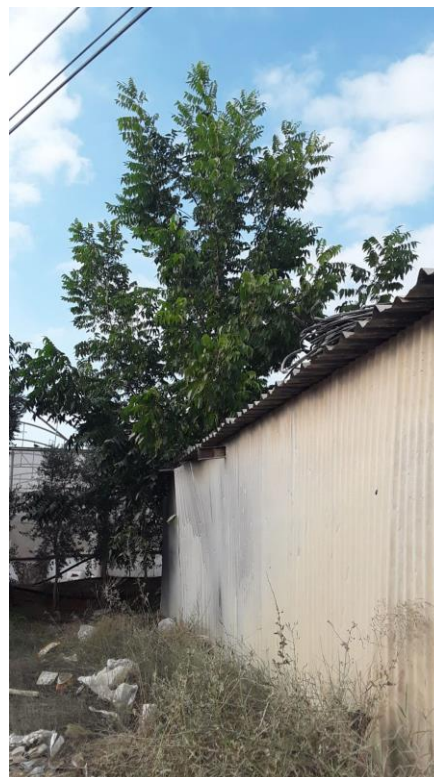
| מס' עץ | כמות עצים | מין העץ | גובה (m) | קוטר גזע (cm) | קוטר 2 | קוטר 3 | גזעים | מצב בריאותי (0-5) | מיקום העץ (0-5) | ערך המין (0-5) | חופת העץ (0-5) | סך ערכיות (0-20) | התכנות העתקה | הערות | סטטוס | ערך חליפי |
|---|---|---|---|---|---|---|---|---|---|---|---|---|---|---|---|---|
| 2 | 1 | קריית הפקן (פקן תרבותי) | 8 | 35 | | | 1 | 3 | 3 | 3 | 4 | 13 | נמוכה | פקאן, פרט בודד בשטח פרטי | שימור | ש<br>4,154 |

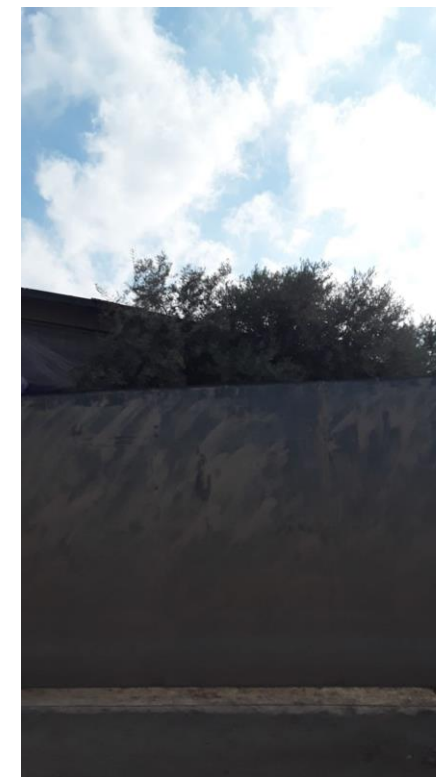
| מס' עץ | כמות עצים | מין העץ | גובה (m) | קוטר גזע (cm) | קוטר 2 | קוטר 3 | גזעים | מצב בריאותי (0-5) | מיקום העץ (0-5) | ערך המין (0-5) | חופת העץ (0-5) | סך ערכיות (0-20) | התכנות העתקה | הערות | סטטוס | ערך חליפי |
|---|---|---|---|---|---|---|---|---|---|---|---|---|---|---|---|---|
| 3 | 1 | זית אירופי | 4 | 25 | 20 | | 2 | 3 | 3 | 5 | 2 | 13 | גבוהה | פרט בודד בשטח פרטי | שימור | ש<br>5,214 |

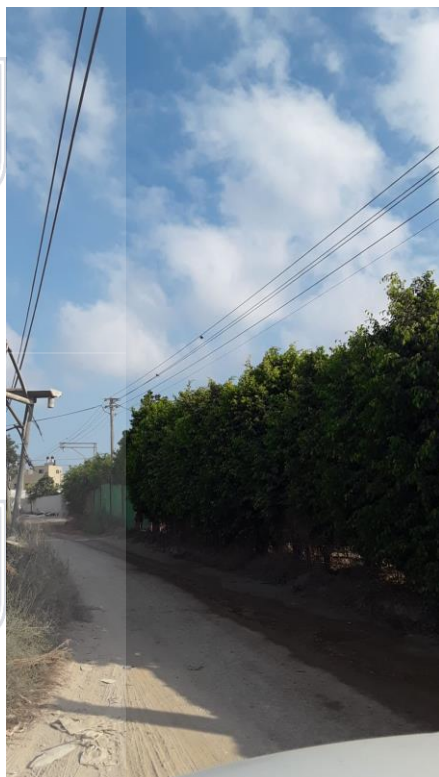
| מס' עץ | כמות עצים | מין העץ | גובה (m) | קוטר גזע (cm) | קוטר 2 | קוטר 3 | גזעים | מצב בריאותי (0-5) | מיקום העץ (0-5) | ערך המין (0-5) | חופת העץ (0-5) | סך ערכיות (0-20) | התכנות העתקה | הערות | סטטוס | ערך חליפי |
|---|---|---|---|---|---|---|---|---|---|---|---|---|---|---|---|---|
| 4 | 16 | פיקוס בינימינה | 5 | 15 | 15 | | מרובה | 3 | 4 | 3 | 2 | 12 | בינונית | קבוצת עצים המשמשת כגדר חיה בסמיכות לדרך עפר | שימור | ש<br>35,268 |

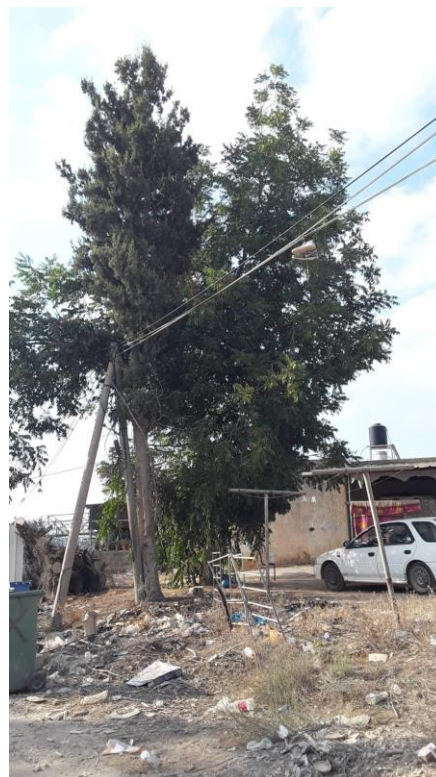
| מס' עץ | כמות עצים | מין העץ | גובה (m) | קוטר גזע (cm) | קוטר 2 | קוטר 3 | גזעים | מצב בריאותי (0-5) | מיקום העץ (0-5) | ערך המין (0-5) | חופת העץ (0-5) | סך ערכיות (0-20) | התכנות העתקה | הערות | סטטוס | ערך חליפי |
|---|---|---|---|---|---|---|---|---|---|---|---|---|---|---|---|---|
| 5 | 1 | קריית הפקן (פקן תרבותי) | 12 | 35 | | | 1 | 3 | 4 | 3 | 3 | 13 | נמוכה | בשטח פרטי בסמיכות לדרך עפר | שימור | ש<br>5,539 |

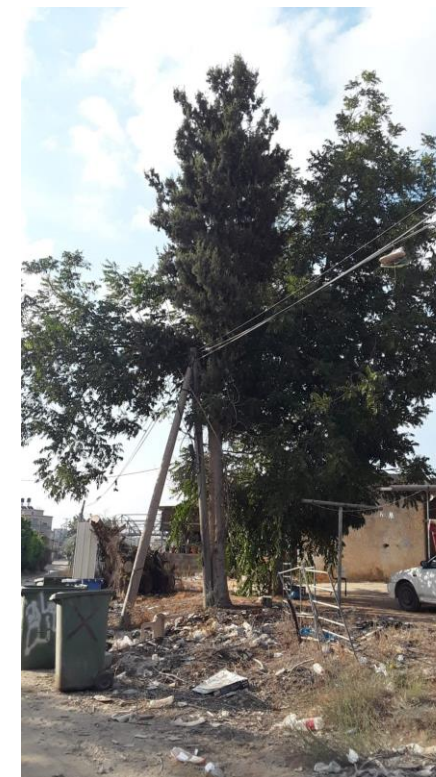
| מס' עץ | כמות עצים | מין העץ | גובה (m) | קוטר גזע (cm) | קוטר 2 | קוטר 3 | גזעים | מצב בריאותי (0-5) | מיקום העץ (0-5) | ערך המין (0-5) | חופת העץ (0-5) | סך ערכיות (0-20) | התכנות העתקה | הערות | סטטוס | ערך חליפי |
|---|---|---|---|---|---|---|---|---|---|---|---|---|---|---|---|---|
| 6 | 1 | ברוש מצוי | 12 | 35 | | | 1 | 2 | 4 | 4 | 3 | 13 | נמוכה | בשטח פרטי בסמיכות לדרך עפר | שימור | ש<br>4,924 |

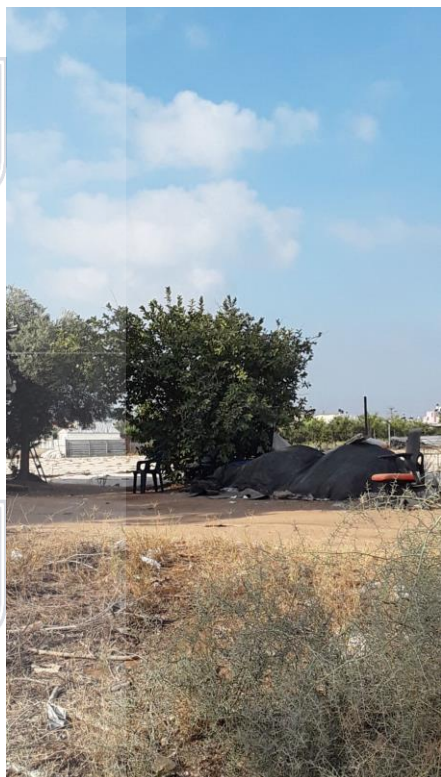
| מס' עץ | כמות עצים | מין העץ | גובה (m) | קוטר גזע (cm) | קוטר 2 | קוטר 3 | גזעים | מצב בריאותי (0-5) | מיקום העץ (0-5) | ערך המין (0-5) | חופת העץ (0-5) | סך ערכיות (0-20) | התכנות העתקה | הערות | סטטוס | ערך חליפי |
|---|---|---|---|---|---|---|---|---|---|---|---|---|---|---|---|---|
| 7 | 1 | עצי פרי נשירים מינים שונים | 6 | 25 | 20 | | מרובה | 3 | 3 | 3 | 3 | 12 | נמוכה | עץ גויאבה. בשטח פרטי בסמיכות לדרך עפר | שימור | ש<br>3,476 |

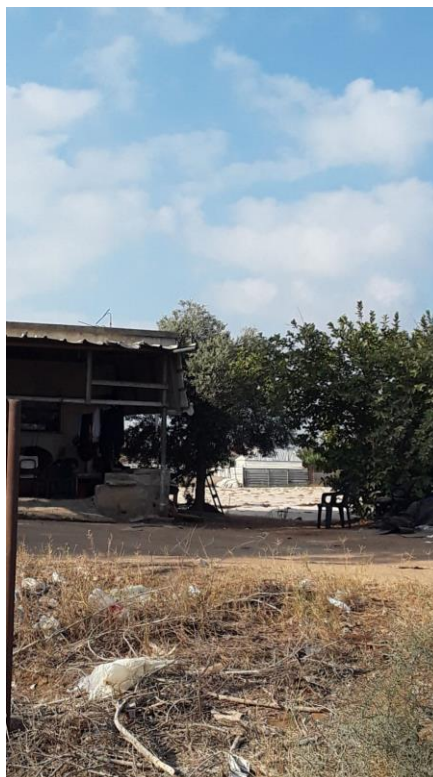
| מס' עץ | כמות עצים | מין העץ | גובה (m) | קוטר גזע (cm) | קוטר 2 | קוטר 3 | גזעים | מצב בריאותי (0-5) | מיקום העץ (0-5) | ערך המין (0-5) | חופת העץ (0-5) | סך ערכיות (0-20) | התכנות העתקה | הערות | סטטוס | ערך חליפי |
|---|---|---|---|---|---|---|---|---|---|---|---|---|---|---|---|---|
| 8 | 1 | זית אירופי | 4 | 25 | | | 1 | 2 | 4 | 5 | 3 | 14 | נמוכה | בשטח פרטי בסמיכות לדרך עפר | שימור | ש<br>2,826 |

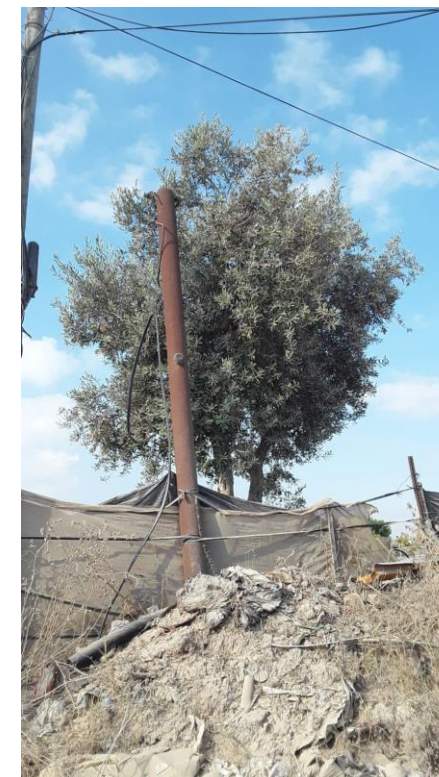
| מס' עץ | כמות עצים | מין העץ | גובה (m) | קוטר גזע (cm) | קוטר 2 | קוטר 3 | גזעים | מצב בריאותי (0-5) | מיקום העץ (0-5) | ערך המין (0-5) | חופת העץ (0-5) | סך ערכיות (0-20) | התכנות העתקה | הערות | סטטוס | ערך חליפי |
|---|---|---|---|---|---|---|---|---|---|---|---|---|---|---|---|---|
| 9 | 1 | זית אירופי | 5 | 25 | | | 1 | 2 | 4 | 5 | 3 | 14 | נמוכה | בשטח פרטי בסמיכות לדרך עפר | שימור | ש<br>2,826 |

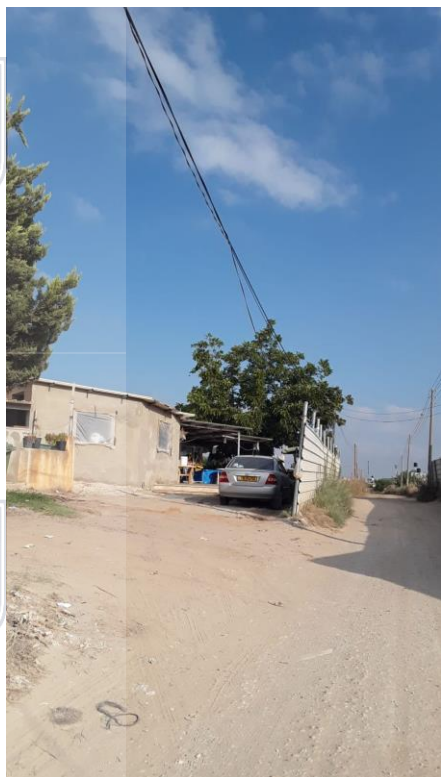
| מס' עץ | כמות עצים | מין העץ | גובה (m) | קוטר גזע (cm) | קוטר 2 | קוטר 3 | גזעים | מצב בריאותי (0-5) | מיקום העץ (0-5) | ערך המין (0-5) | חופת העץ (0-5) | סך ערכיות (0-20) | התכנות העתקה | הערות | סטטוס | ערך חליפי |
|---|---|---|---|---|---|---|---|---|---|---|---|---|---|---|---|---|
| 10 | 1 | קריית הפקן (פקן תרבותי) | 12 | 35 | | | 1 | 3 | 4 | 3 | 3 | 13 | נמוכה | בשטח פרטי בסמיכות לדרך עפר | שימור | ש<br>5,539 |

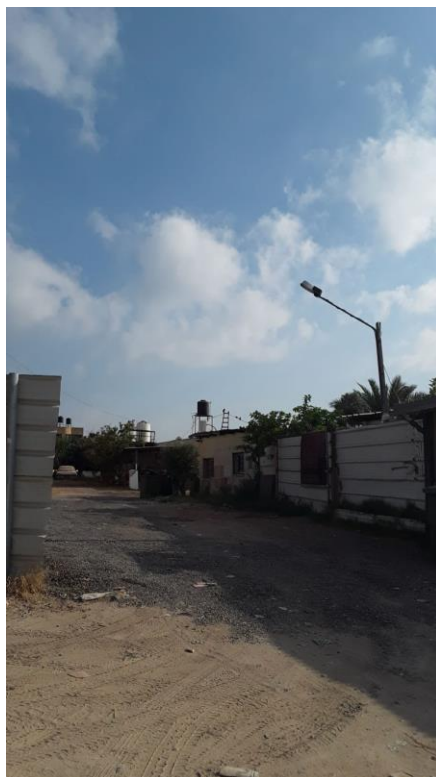
| מס' עץ | כמות עצים | מין העץ | גובה (m) | קוטר גזע (cm) | קוטר 2 | קוטר 3 | גזעים | מצב בריאותי (0-5) | מיקום העץ (0-5) | ערך המין (0-5) | חופת העץ (0-5) | סך ערכיות (0-20) | התכנות העתקה | הערות | סטטוס | ערך חליפי |
|---|---|---|---|---|---|---|---|---|---|---|---|---|---|---|---|---|
| 11 | 12 | עצי פרי נשירים מינים שונים | 6 | 20 | | | 1 | 3 | 3 | 3 | 2 | 11 | נמוכה | בוסתן עצי פרי בחצר בית פרטי (תאנה, גויאבה, זית, רימון). עצים צעירים | שימור | ש<br>16,278 |

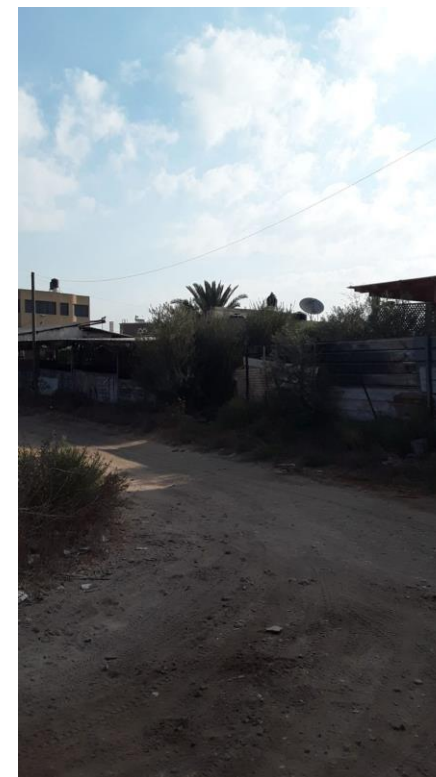
| מס' עץ | כמות עצים | מין העץ | גובה (m) | קוטר גזע (cm) | קוטר 2 | קוטר 3 | גזעים | מצב בריאותי (0-5) | מיקום העץ (0-5) | ערך המין (0-5) | חופת העץ (0-5) | סך ערכיות (0-20) | התכנות העתקה | הערות | סטטוס | ערך חליפי |
|---|---|---|---|---|---|---|---|---|---|---|---|---|---|---|---|---|
| 12 | 14 | זית אירופי | 4 | 20 | | | מרובה | 3 | 4 | 5 | 2 | 14 | גבוהה | קבוצה עצים המשמשת כגדר חיה בסמיכות לשביל עפר. קרבה לתוואי קווי מתח | שימור | ש<br>37,981 |

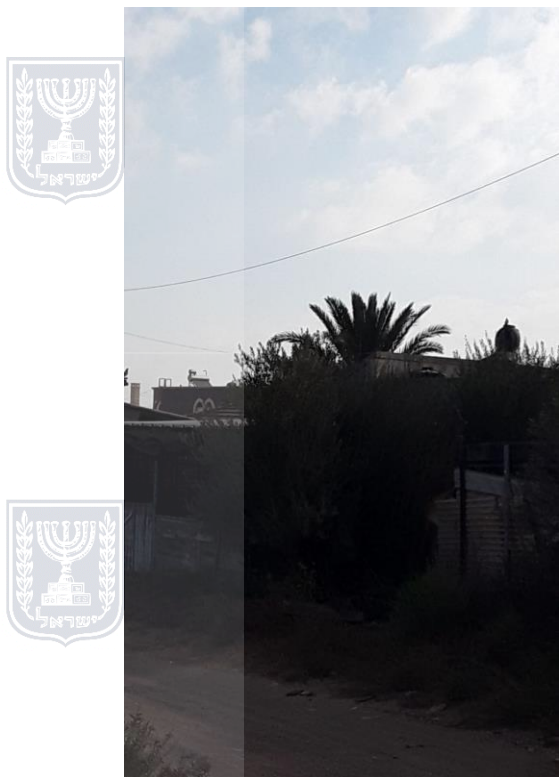
| מס' עץ | כמות עצים | מין העץ | גובה (m) | קוטר גזע (cm) | קוטר 2 | קוטר 3 | גזעים | מצב בריאותי (0-5) | מיקום העץ (0-5) | ערך המין (0-5) | חופת העץ (0-5) | סך ערכיות (0-20) | התכנות העתקה | הערות | סטטוס | ערך חליפי |
|---|---|---|---|---|---|---|---|---|---|---|---|---|---|---|---|---|
| 13 | 1 | דקל מינים שונים פרט לווישנטוניה | 9 | 80 | | | 1 | 3 | 3 | 4 | 4 | 14 | נמוכה | דקל קנרי, פרט בודד בשטח פרטי | שימור | 28,938 |

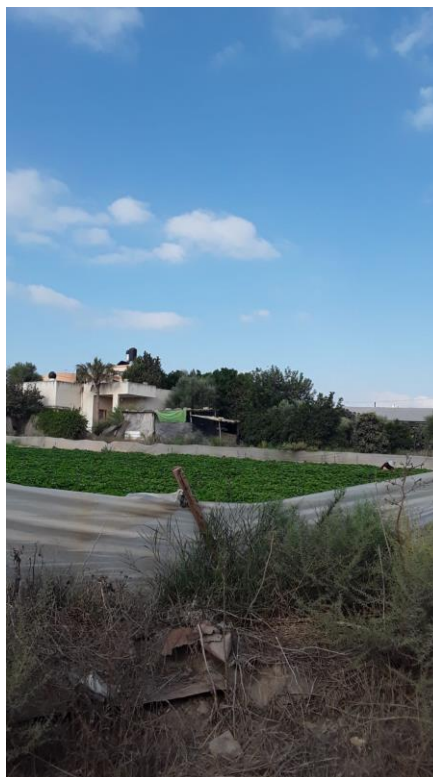
| מס' עץ | כמות עצים | מין העץ | גובה (m) | קוטר גזע (cm) | קוטר 2 | קוטר 3 | גזעים | מצב בריאותי (0-5) | מיקום העץ (0-5) | ערך המין (0-5) | חופת העץ (0-5) | סך ערכיות (0-20) | התכנות העתקה | הערות | סטטוס | ערך חליפי |
|---|---|---|---|---|---|---|---|---|---|---|---|---|---|---|---|---|
| 14 | 15 | עצי פרי נשירים מינים שונים | 6 | 25 | | | 1 | 3 | 3 | 3 | 2 | 11 | נמוכה | בוסתן עצי פרי בחצר בית פרטי (תאנה, גויאבה, זית, רימון, ברוש לימוני, דקל קוקוס) | שימור | 31,793 |

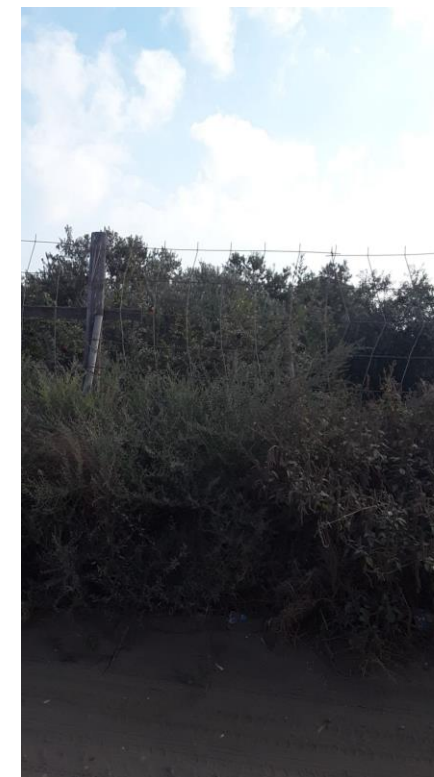
| מס' עץ | כמות עצים | מין העץ | גובה (m) | קוטר גזע (cm) | קוטר 2 | קוטר 3 | גזעים | מצב בריאותי (0-5) | מיקום העץ (0-5) | ערך המין (0-5) | חופת העץ (0-5) | סך ערכיות (0-20) | התכנות העתקה | הערות | סטטוס | ערך חליפי |
|---|---|---|---|---|---|---|---|---|---|---|---|---|---|---|---|---|
| 15 | 75 | זית אירופי | 5 | 20 | | | מרובה | 3 | 3 | 5 | 2 | 13 | גבוהה | מטע זיתים חקלאי פעיל. עצים צעירים | שימור | 152,604 |

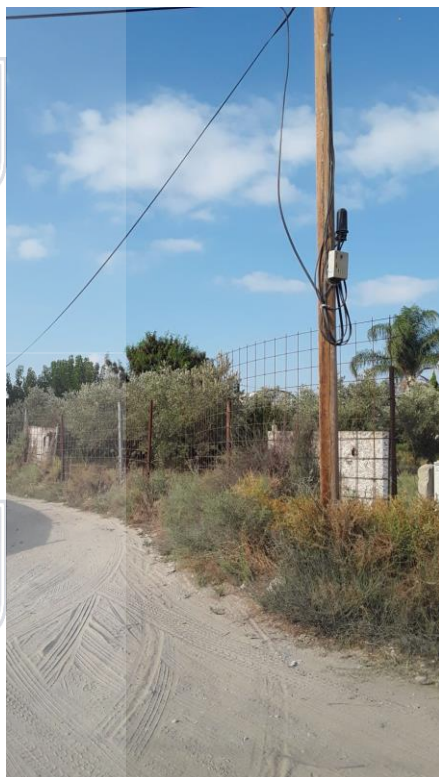
| מס' עץ | כמות עצים | מין העץ | גובה (m) | קוטר גזע (cm) | קוטר 2 | קוטר 3 | גזעים | מצב בריאותי (0-5) | מיקום העץ (0-5) | ערך המין (0-5) | חופת העץ (0-5) | סך ערכיות (0-20) | התכנות העתקה | הערות | סטטוס | ערך חליפי |
|---|---|---|---|---|---|---|---|---|---|---|---|---|---|---|---|---|
| 16 | 15 | עצי פרי נשירים מינים שונים | 5 | 25 | | | 1 | 3 | 3 | 3 | 2 | 11 | נמוכה | בוסתן עצי פרי בחצר בית פרטי (תאנה, זית, רימון, צחר כחלחל) | העתקה | 31,793 |

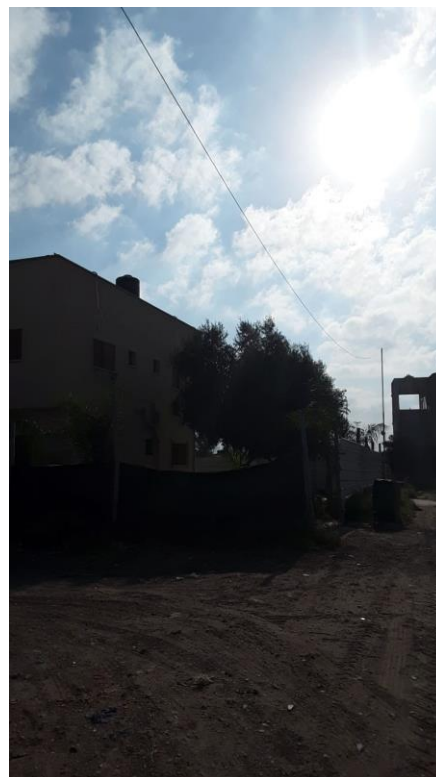
| מס' עץ | כמות עצים | מין העץ | גובה (m) | קוטר גזע (cm) | קוטר 2 | קוטר 3 | גזעים | מצב בריאותי (0-5) | מיקום העץ (0-5) | ערך המין (0-5) | חופת העץ (0-5) | סך ערכיות (0-20) | התכנות העתקה | הערות | סטטוס | ערך חליפי |
|---|---|---|---|---|---|---|---|---|---|---|---|---|---|---|---|---|
| 17 | 2 | זית אירופי | 5 | 25 | | | 1 | 2 | 4 | 5 | 3 | 14 | נמוכה | בשטח פרטי בסמיכות לדרך עפר | שימור | 5,652 |

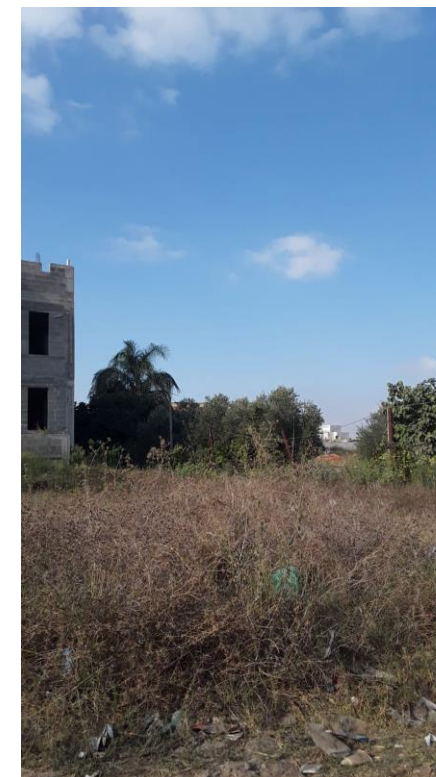
| מס' עץ | כמות עצים | מין העץ | גובה (m) | קוטר גזע (cm) | קוטר 2 | קוטר 3 | גזעים | מצב בריאותי (0-5) | מיקום העץ (0-5) | ערך המין (0-5) | חופת העץ (0-5) | סך ערכיות (0-20) | התכנות העתקה | הערות | סטטוס | ערך חליפי |
|---|---|---|---|---|---|---|---|---|---|---|---|---|---|---|---|---|
| 18 | 20 | זית אירופי | 4 | 20 | | | מרובה | 3 | 4 | 5 | 2 | 14 | גבוהה | קבוצה עצים המשמשת כגדר חיה בסמיכות לשביל עפר. קרבה לתוואי קווי מתח | שימור | 54,259 |

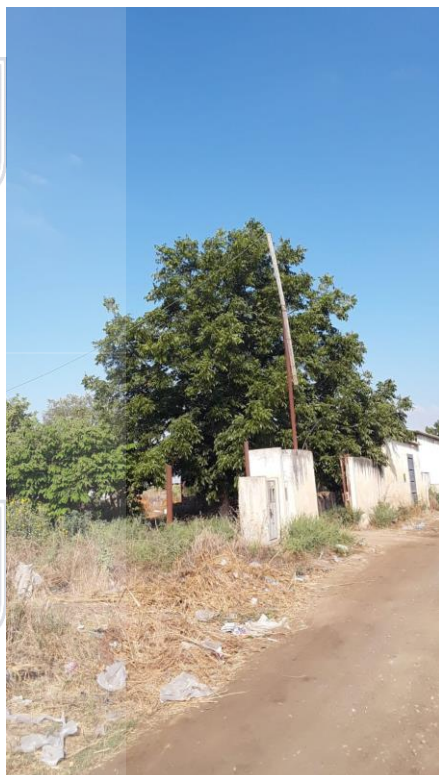
| מס' עץ | כמות עצים | מין העץ | גובה (m) | קוטר גזע (cm) | קוטר 2 | קוטר 3 | גזעים | מצב בריאותי (0-5) | מיקום העץ (0-5) | ערך המין (0-5) | חופת העץ (0-5) | סך ערכיות (0-20) | התכנות העתקה | הערות | סטטוס | ערך חליפי |
|---|---|---|---|---|---|---|---|---|---|---|---|---|---|---|---|---|
| 19 | 1 | קריית הפקן (פקן תרבות) | 11 | 35 | | | 1 | 3 | 4 | 3 | 3 | 13 | נמוכה | בשטח פרטי בסמיכות לדרך עפר | שימור | 5,539 |

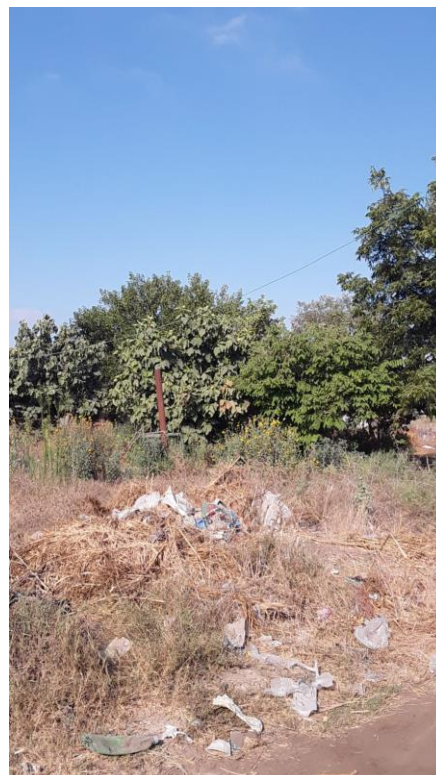
| מס' עץ | כמות עצים | מין העץ | גובה (m) | קוטר גזע (cm) | קוטר 2 | קוטר 3 | גזעים | מצב בריאותי (0-5) | מיקום העץ (0-5) | ערך המין (0-5) | חופת העץ (0-5) | סך ערכיות (0-20) | התכנות העתקה | הערות | סטטוס | ערך חליפי |
|---|---|---|---|---|---|---|---|---|---|---|---|---|---|---|---|---|
| 20 | 1 | פיקוס התאנה | 6 | 25 | | | 1 | 3 | 3 | 4 | 3 | 13 | בינונית | חלק מבוסתן בשטח פרטי | שימור | 2,649 |

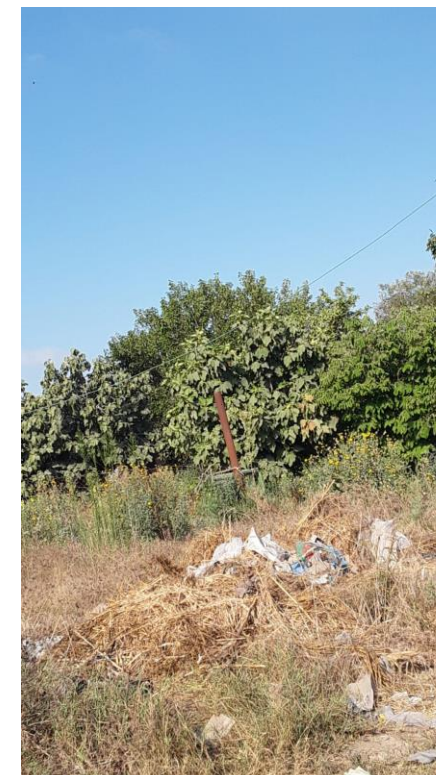
| מס' עץ | כמות עצים | מין העץ | גובה (m) | קוטר גזע (cm) | קוטר 2 | קוטר 3 | גזעים | מצב בריאותי (0-5) | מיקום העץ (0-5) | ערך המין (0-5) | חופת העץ (0-5) | סך ערכיות (0-20) | התכנות העתקה | הערות | סטטוס | ערך חליפי |
|---|---|---|---|---|---|---|---|---|---|---|---|---|---|---|---|---|
| 21 | 1 | תות לבן | 7 | 25 | | | 1 | 3 | 3 | 4 | 3 | 13 | בינונית | חלק מבוסתן בשטח פרטי | שימור | 2,473 |

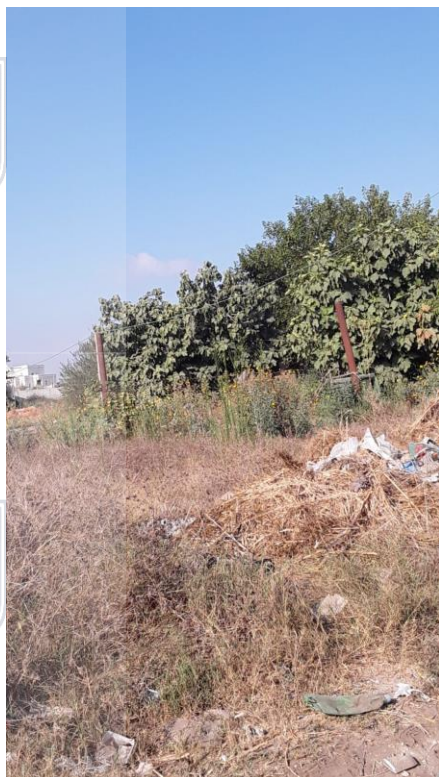
**22**

| מס' עץ | כמות עצים | מין העץ | גובה (m) | קוטר גזע (cm) | קוטר 2 | קוטר 3 | גזעים | מצב בריאותי (0-5) | מיקום העץ (0-5) | ערך המין (0-5) | חופת העץ (0-5) | סך ערכיות (0-20) | התכנות העתקה | הערות | סטטוס | ערך חליפי |
|---|---|---|---|---|---|---|---|---|---|---|---|---|---|---|---|---|
| 22 | 1 | פיקוס התאנה | 6 | 20 | | | 1 | 3 | 3 | 4 | 3 | 13 | בינונית | חלק מבוסתן בשטח פרטי | שימור | 1,696 |

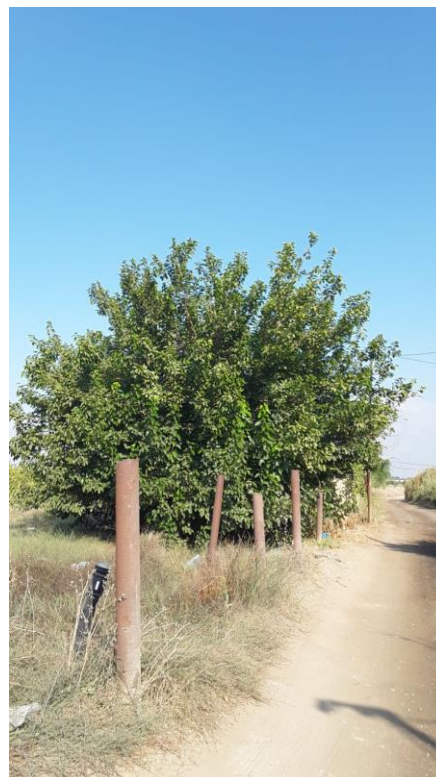
**23**

| מס' עץ | כמות עצים | מין העץ | גובה (m) | קוטר גזע (cm) | קוטר 2 | קוטר 3 | גזעים | מצב בריאותי (0-5) | מיקום העץ (0-5) | ערך המין (0-5) | חופת העץ (0-5) | סך ערכיות (0-20) | התכנות העתקה | הערות | סטטוס | ערך חליפי |
|---|---|---|---|---|---|---|---|---|---|---|---|---|---|---|---|---|
| 23 | 1 | תות לבן | 7 | 35 | | | 1 | 3 | 3 | 4 | 3 | 13 | בינונית | בשטח פרטי בסמיכות לדרך עפר | שימור | 4,847 |

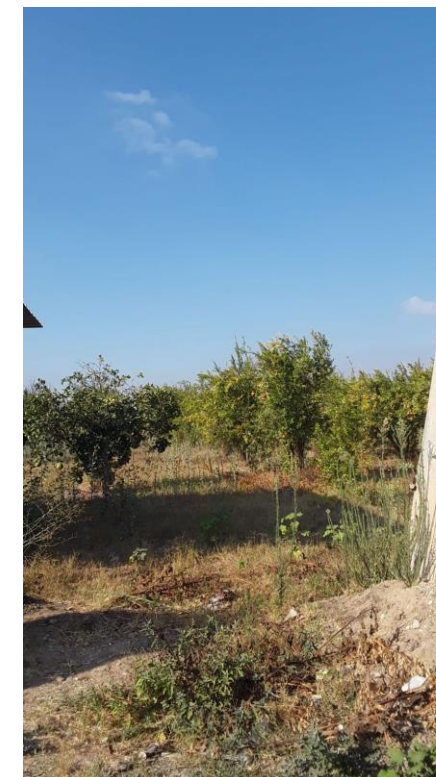
**24**

| מס' עץ | כמות עצים | מין העץ | גובה (m) | קוטר גזע (cm) | קוטר 2 | קוטר 3 | גזעים | מצב בריאותי (0-5) | מיקום העץ (0-5) | ערך המין (0-5) | חופת העץ (0-5) | סך ערכיות (0-20) | התכנות העתקה | הערות | סטטוס | ערך חליפי |
|---|---|---|---|---|---|---|---|---|---|---|---|---|---|---|---|---|
| 24 | 150 | רימון מצוי | 2 | 15 | | | מרובה | 3 | 3 | 3 | 2 | 11 | בינונית | מטע רימונים | שימור | 123,991 |

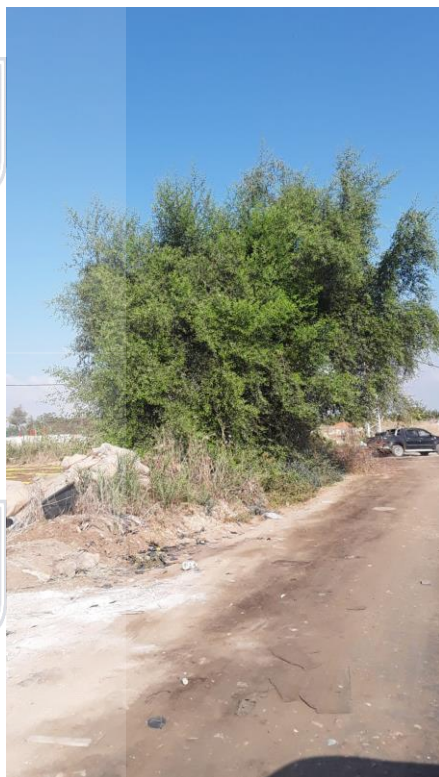
| מס' עץ | כמות עצים | מין העץ | גובה (m) | קוטר גזע (cm) | קוטר 2 | קוטר 3 | גזעים | מצב בריאותי (0-5) | מיקום העץ (0-5) | ערך המין (0-5) | חופת העץ (0-5) | סך ערכיות (0-20) | התכנות העתקה | הערות | סטטוס | ערך חליפי |
|---|---|---|---|---|---|---|---|---|---|---|---|---|---|---|---|---|
| 25 | 1 | שיזף מצוי | 8 | 25 | 20 | 20 | מרובה | 3 | 4 | 4 | 3 | 14 | נמוכה | בשטח פרטי בסמיכות לדרך עפר | שימור | 8,054 |

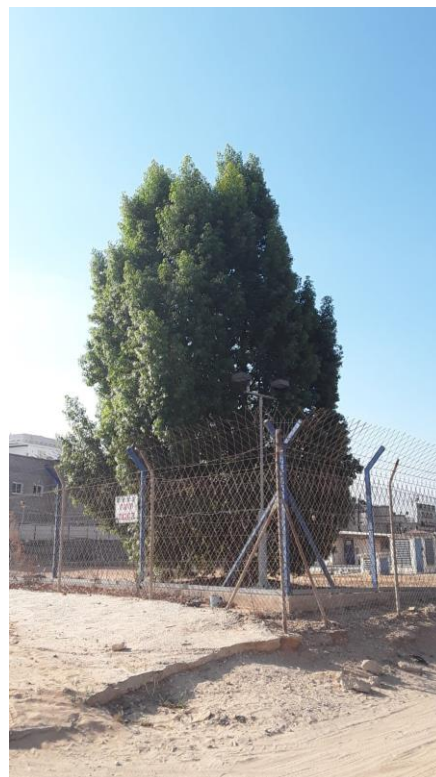
| מס' עץ | כמות עצים | מין העץ | גובה (m) | קוטר גזע (cm) | קוטר 2 | קוטר 3 | גזעים | מצב בריאותי (0-5) | מיקום העץ (0-5) | ערך המין (0-5) | חופת העץ (0-5) | סך ערכיות (0-20) | התכנות העתקה | הערות | סטטוס | ערך חליפי |
|---|---|---|---|---|---|---|---|---|---|---|---|---|---|---|---|---|
| 26 | 1 | ברכיכיטון צפצפתי | 11 | 40 | | | 1 | 3 | 3 | 4 | 3 | 13 | נמוכה | בתוך תחנת שאיבה מים | שימור | נח 6,782 |

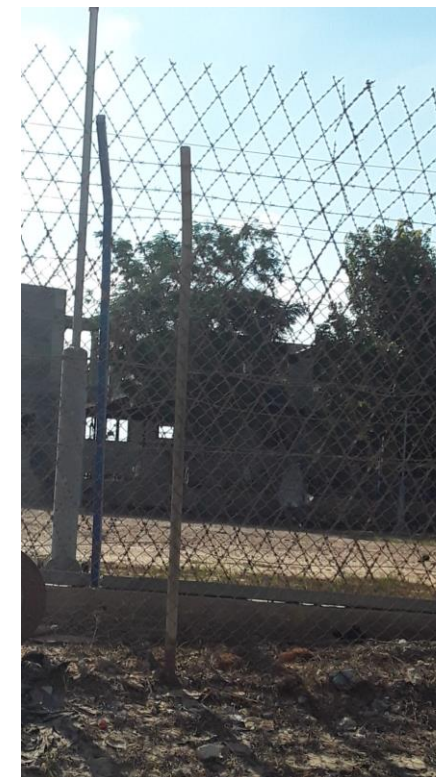
| מס' עץ | כמות עצים | מין העץ | גובה (m) | קוטר גזע (cm) | קוטר 2 | קוטר 3 | גזעים | מצב בריאותי (0-5) | מיקום העץ (0-5) | ערך המין (0-5) | חופת העץ (0-5) | סך ערכיות (0-20) | התכנות העתקה | הערות | סטטוס | ערך חליפי |
|---|---|---|---|---|---|---|---|---|---|---|---|---|---|---|---|---|
| 27 | 1 | אזדרכת מצויה | 10 | 35 | | | 1 | 3 | 3 | 1 | 4 | 11 | נמוכה | פרט גדול בחצר פרטית | שימור | נח 2,423 |

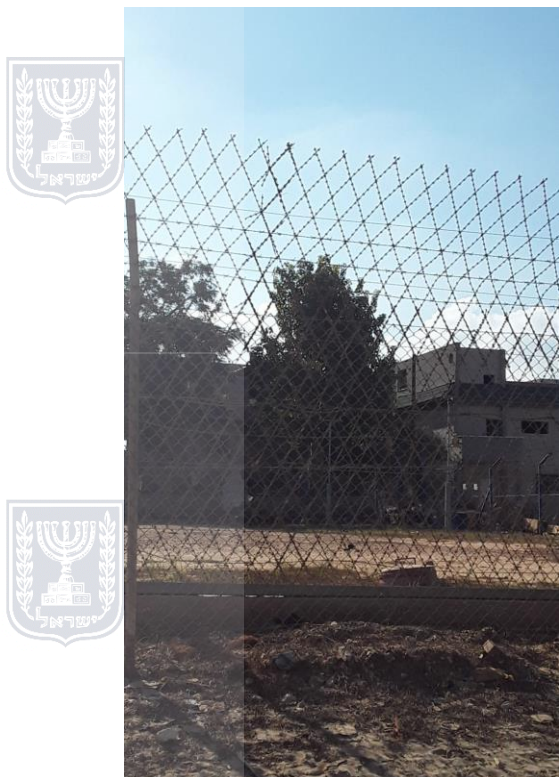
| מס' עץ | כמות עצים | מין העץ | גובה (m) | קוטר גזע (cm) | קוטר 2 | קוטר 3 | גזעים | מצב בריאותי (0-5) | מיקום העץ (0-5) | ערך המין (0-5) | חופת העץ (0-5) | סך ערכיות (0-20) | התכנות העתקה | הערות | סטטוס | ערך חליפי |
|---|---|---|---|---|---|---|---|---|---|---|---|---|---|---|---|---|
| 28 | 1 | ברכיכיטון צפצפתי | 10 | 35 | | | 1 | 3 | 3 | 4 | 4 | 14 | נמוכה | פרט גדול בחצר פרטית | שימור | נח 5,193 |

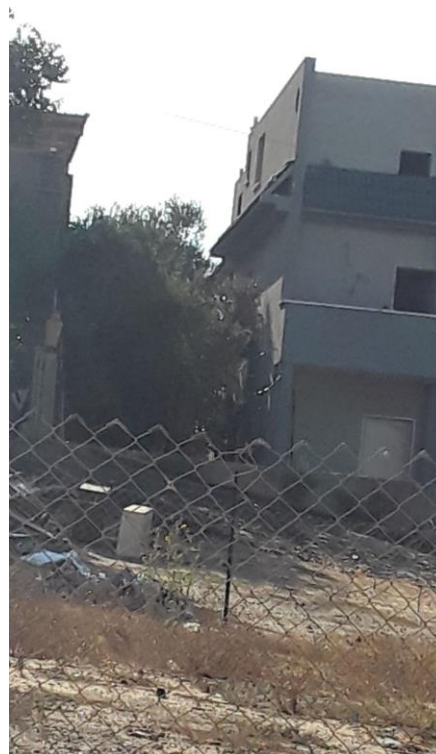
| מס' עץ | כמות עצים | מין העץ | גובה (m) | קוטר גזע (cm) | קוטר 2 | קוטר 3 | גזעים | מצב בריאותי (0-5) | מיקום העץ (0-5) | ערך המין (0-5) | חופת העץ (0-5) | סך ערכיות (0-20) | התכנות העתקה | הערות | סטטוס | ערך חליפי |
|---|---|---|---|---|---|---|---|---|---|---|---|---|---|---|---|---|
| 29 | 5 | זית אירופי | 5 | 20 | | | מרובה | 3 | 3 | 5 | 2 | 13 | בינונית | קבוצת פרטים בחצר פרטית | שימור | נח 10,174 |

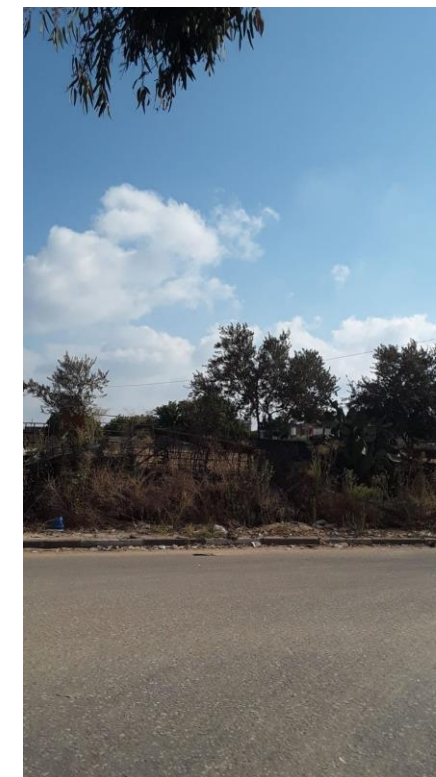
| מס' עץ | כמות עצים | מין העץ | גובה (m) | קוטר גזע (cm) | קוטר 2 | קוטר 3 | גזעים | מצב בריאותי (0-5) | מיקום העץ (0-5) | ערך המין (0-5) | חופת העץ (0-5) | סך ערכיות (0-20) | התכנות העתקה | הערות | סטטוס | ערך חליפי |
|---|---|---|---|---|---|---|---|---|---|---|---|---|---|---|---|---|
| 30 | 9 | זית אירופי | 5 | 15 | | | מרובה | 3 | 3 | 5 | 2 | 13 | בינונית | קבוצה עצים המשמשת כגדר חיה בסמיכות לשביל עפר. | העתקה | נח 10,301 |

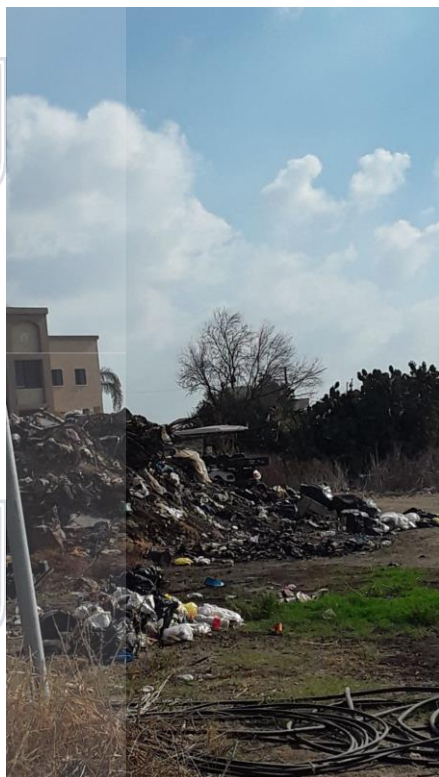
**31**

| מס' עץ | כמות עצים | מין העץ | גובה (m) | קוטר גזע (cm) | קוטר 2 | קוטר 3 | גזעים | מצב בריאותי (0-5) | מיקום העץ (0-5) | ערך המין (0-5) | חופת העץ (0-5) | סך ערכיות (0-20) | התכנות העתקה | הערות | סטטוס | ערך חליפי |
|---|---|---|---|---|---|---|---|---|---|---|---|---|---|---|---|---|
| 31 | 9 | זית אירופי | 6 | 15 | | | מרובה | 3 | 3 | 5 | 2 | 13 | בינונית | קבוצה עצים המשמשת כגדר חיה בסמיכות לשביל עפר. (ללא גישה לעצים) | העתקה | נח 10,301 |

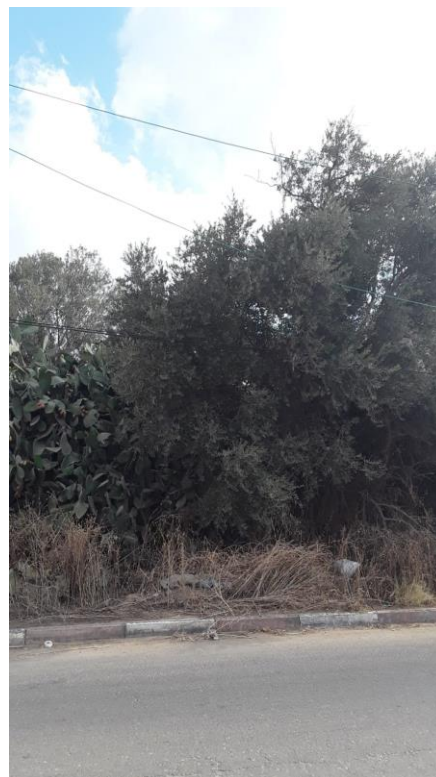
**32**

| מס' עץ | כמות עצים | מין העץ | גובה (m) | קוטר גזע (cm) | קוטר 2 | קוטר 3 | גזעים | מצב בריאותי (0-5) | מיקום העץ (0-5) | ערך המין (0-5) | חופת העץ (0-5) | סך ערכיות (0-20) | התכנות העתקה | הערות | סטטוס | ערך חליפי |
|---|---|---|---|---|---|---|---|---|---|---|---|---|---|---|---|---|
| 32 | 1 | זית אירופי | 5 | 25 | | | 1 | 2 | 4 | 5 | 3 | 14 | בינונית | בשטח פרטי בסמיכות לדרך עפר | שימור | נח 2,826 |

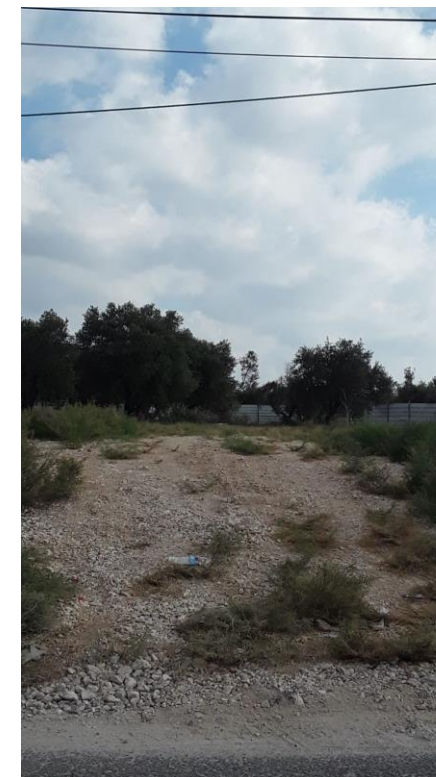
**33**

| מס' עץ | כמות עצים | מין העץ | גובה (m) | קוטר גזע (cm) | קוטר 2 | קוטר 3 | גזעים | מצב בריאותי (0-5) | מיקום העץ (0-5) | ערך המין (0-5) | חופת העץ (0-5) | סך ערכיות (0-20) | התכנות העתקה | הערות | סטטוס | ערך חליפי |
|---|---|---|---|---|---|---|---|---|---|---|---|---|---|---|---|---|
| 33 | 1 | זית אירופי | 5 | 30 | | | 1 | 3 | 4 | 5 | 3 | 15 | בינונית | בשטח פרטי בסמיכות לדרך עפר | שימור | נח 6,104 |

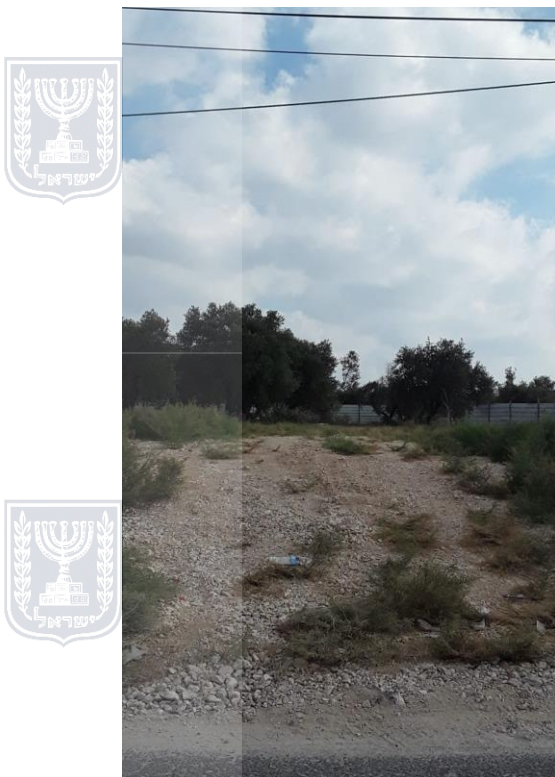
**A33**

| מס' עץ | כמות עצים | מין העץ | גובה (m) | קוטר גזע (cm) | קוטר 2 | קוטר 3 | גזעים | מצב בריאותי (0-5) | מיקום העץ (0-5) | ערך המין (0-5) | חופת העץ (0-5) | סך ערכיות (0-20) | התכנות העתקה | הערות | סטטוס | ערך חליפי |
|---|---|---|---|---|---|---|---|---|---|---|---|---|---|---|---|---|
| 33A | 45 | זית אירופי | 6 | 35 | | | 1 | 3 | 4 | 5 | 3 | 15 | בינונית | מטע זיתים בוגרים | שימור | נח 373,880 |

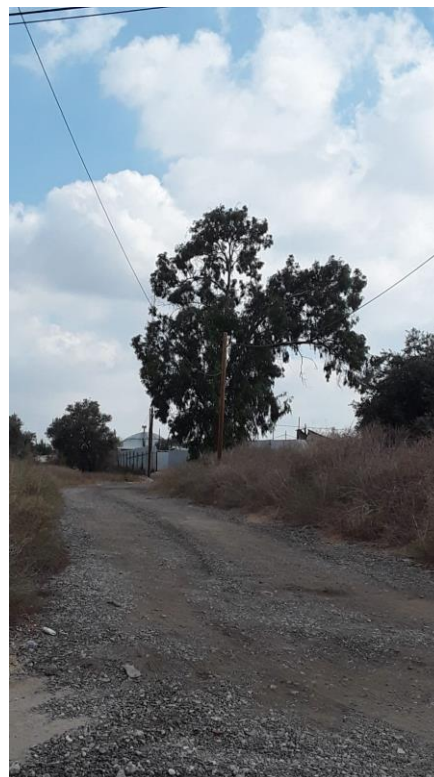
**34**

| מס' עץ | כמות עצים | מין העץ | גובה (m) | קוטר גזע (cm) | קוטר 2 | קוטר 3 | גזעים | מצב בריאותי (0-5) | מיקום העץ (0-5) | ערך המין (0-5) | חופת העץ (0-5) | סך ערכיות (0-20) | התכנות העתקה | הערות | סטטוס | ערך חליפי |
|---|---|---|---|---|---|---|---|---|---|---|---|---|---|---|---|---|
| 34 | 1 | איקליפטוס המקור | 11 | 35 | | | 1 | 3 | 4 | 3 | 3 | 13 | נמוכה | בשטח פרטי בסמיכות לדרך עפר | שימור | נח 6,001 |

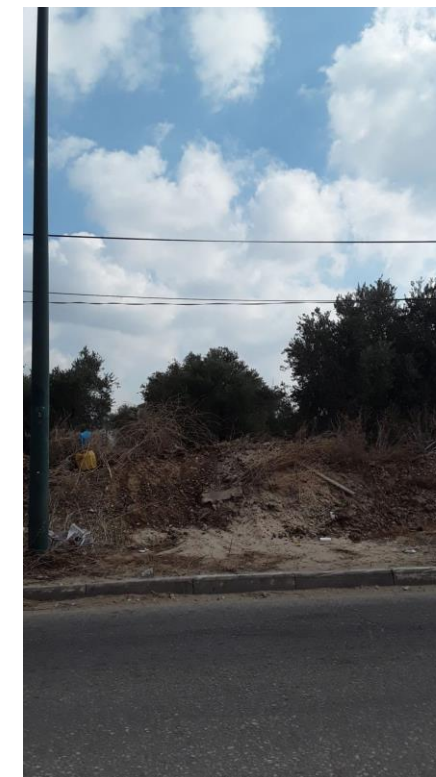
**35**

| מס' עץ | כמות עצים | מין העץ | גובה (m) | קוטר גזע (cm) | קוטר 2 | קוטר 3 | גזעים | מצב בריאותי (0-5) | מיקום העץ (0-5) | ערך המין (0-5) | חופת העץ (0-5) | סך ערכיות (0-20) | התכנות העתקה | הערות | סטטוס | ערך חליפי |
|---|---|---|---|---|---|---|---|---|---|---|---|---|---|---|---|---|
| 35 | 85 | זית אירופי | 6 | 35 | | | 1 | 3 | 3 | 5 | 2 | 13 | בינונית | מטע זיתים בוגרים - כ- 85 פרטים | העתקה | נח 529,663 |

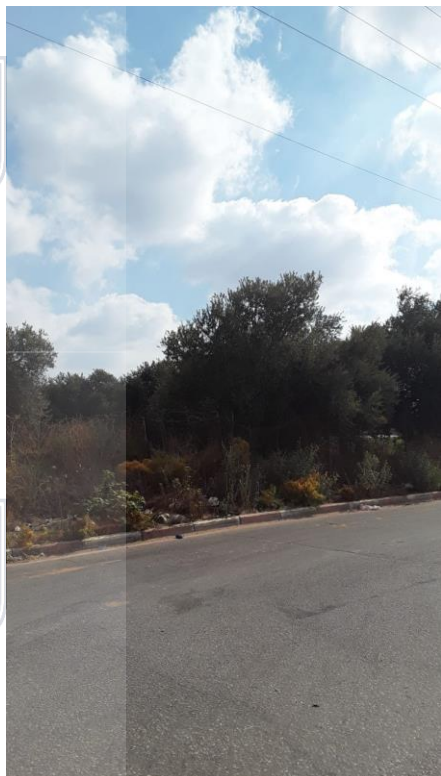
| מס' עץ | כמות עצים | מין העץ | גובה (m) | קוטר גזע (cm) | קוטר 2 | קוטר 3 | גזעים | מצב בריאותי (0-5) | מיקום העץ (0-5) | ערך המין (0-5) | חופת העץ (0-5) | סך ערכיות (0-20) | התכנות העתקה | הערות | סטטוס | ערך חליפי |
|---|---|---|---|---|---|---|---|---|---|---|---|---|---|---|---|---|
| 36 | 65 | זית אירופי | 5 | 25 | | | מרובה | 3 | 3 | 5 | 3 | 14 | גבוהה | מטע זיתים | העתקה | נח 206,651 |

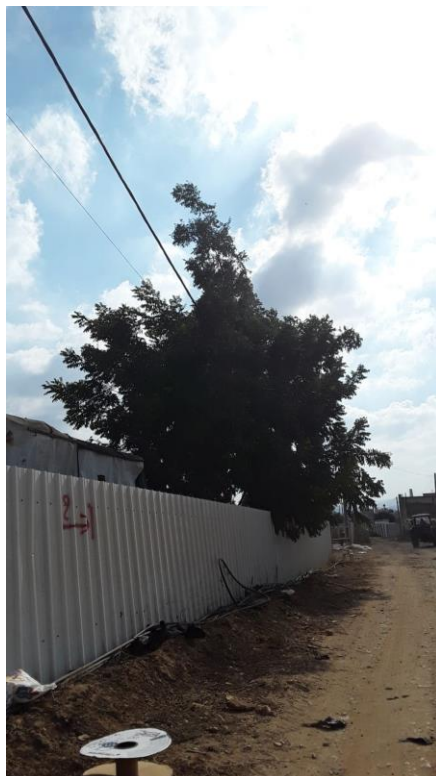
| מס' עץ | כמות עצים | מין העץ | גובה (m) | קוטר גזע (cm) | קוטר 2 | קוטר 3 | גזעים | מצב בריאותי (0-5) | מיקום העץ (0-5) | ערך המין (0-5) | חופת העץ (0-5) | סך ערכיות (0-20) | התכנות העתקה | הערות | סטטוס | ערך חליפי |
|---|---|---|---|---|---|---|---|---|---|---|---|---|---|---|---|---|
| 37 | 1 | קריית הפקן (פקן תרבות) | 10 | 35 | | | 1 | 3 | 4 | 3 | 4 | 14 | נמוכה | בשטח פרטי בסמיכות לדרך עפר | כריתה | נח 5,539 |

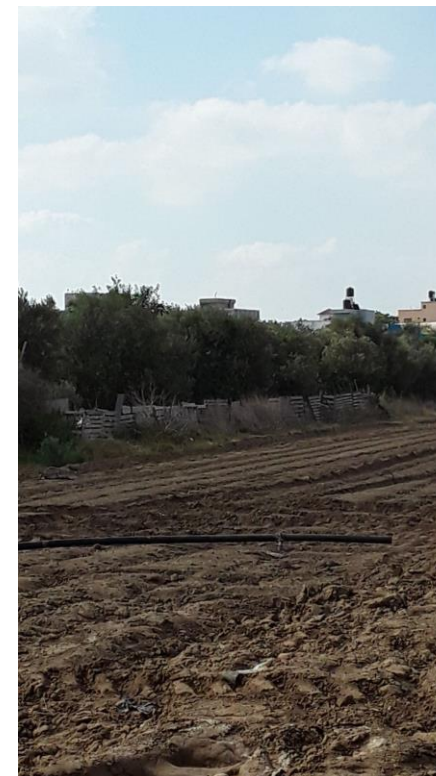
| מס' עץ | כמות עצים | מין העץ | גובה (m) | קוטר גזע (cm) | קוטר 2 | קוטר 3 | גזעים | מצב בריאותי (0-5) | מיקום העץ (0-5) | ערך המין (0-5) | חופת העץ (0-5) | סך ערכיות (0-20) | התכנות העתקה | הערות | סטטוס | ערך חליפי |
|---|---|---|---|---|---|---|---|---|---|---|---|---|---|---|---|---|
| 38 | 70 | זית אירופי | 5 | 25 | | | מרובה | 3 | 4 | 5 | 3 | 15 | גבוהה | מטע זיתים | שימור | נח |

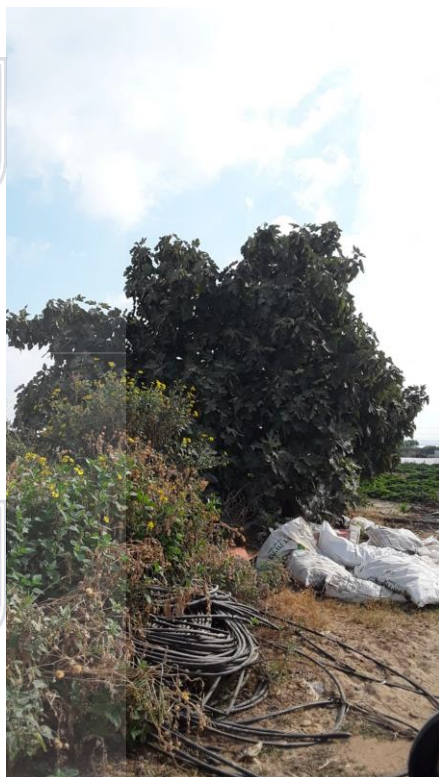
| מס' עץ | כמות עצים | מין העץ | גובה (m) | קוטר גזע (cm) | קוטר 2 | קוטר 3 | גזעים | מצב בריאותי (0-5) | מיקום העץ (0-5) | ערך המין (0-5) | חופת העץ (0-5) | סך ערכיות (0-20) | התכונות העתקה | הערות | סטטוס | ערך חליפי |
|---|---|---|---|---|---|---|---|---|---|---|---|---|---|---|---|---|
| 39 | 1 | פיקוס התאנה | 6 | 25 | | | 1 | 3 | 3 | 4 | 3 | 13 | בינונית | בשטח פרטי בסמיכות לדרך עפר | העתקה | 2,649 |

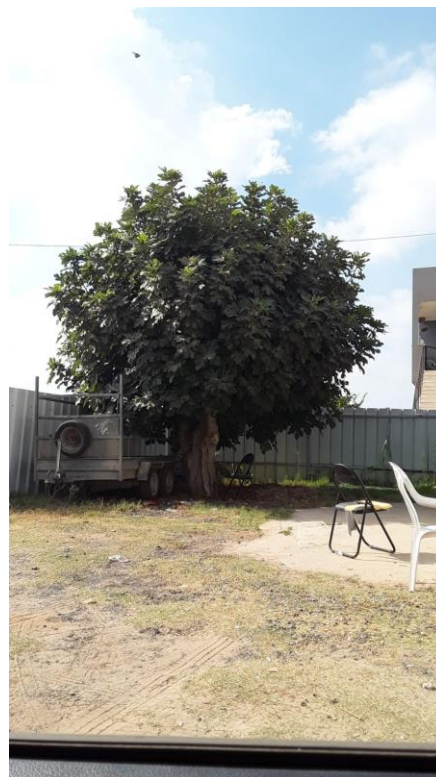
| מס' עץ | כמות עצים | מין העץ | גובה (m) | קוטר גזע (cm) | קוטר 2 | קוטר 3 | גזעים | מצב בריאותי (0-5) | מיקום העץ (0-5) | ערך המין (0-5) | חופת העץ (0-5) | סך ערכיות (0-20) | התכונות העתקה | הערות | סטטוס | ערך חליפי |
|---|---|---|---|---|---|---|---|---|---|---|---|---|---|---|---|---|
| 40 | 1 | פיקוס התאנה | 6 | 45 | | | 1 | 4 | 3 | 4 | 3 | 14 | נמוכה | פרט בודד מרשים. בשטח פרטי | העתקה | 11,445 |

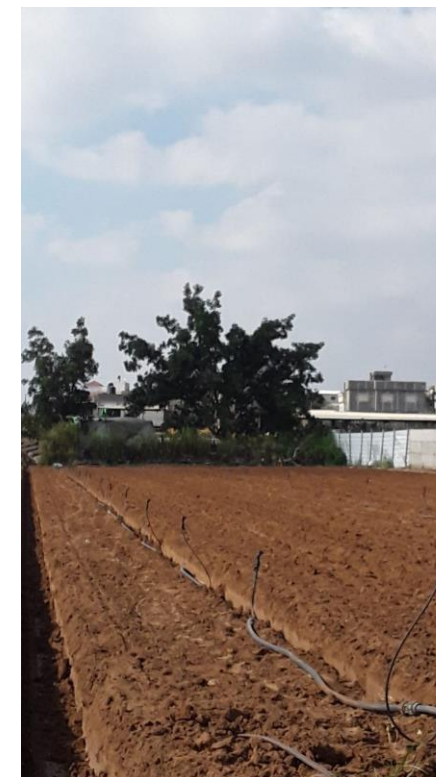
| מס' עץ | כמות עצים | מין העץ | גובה (m) | קוטר גזע (cm) | קוטר 2 | קוטר 3 | גזעים | מצב בריאותי (0-5) | מיקום העץ (0-5) | ערך המין (0-5) | חופת העץ (0-5) | סך ערכיות (0-20) | התכונות העתקה | הערות | סטטוס | ערך חליפי |
|---|---|---|---|---|---|---|---|---|---|---|---|---|---|---|---|---|
| 41 | 1 | קריית הפקן (פקן תרבותי) | 10 | 35 | | | 1 | 3 | 4 | 3 | 4 | 14 | נמוכה | בקצה שטח חקלאי בסמיכות לתעלת מים | שימור | 5,539 |

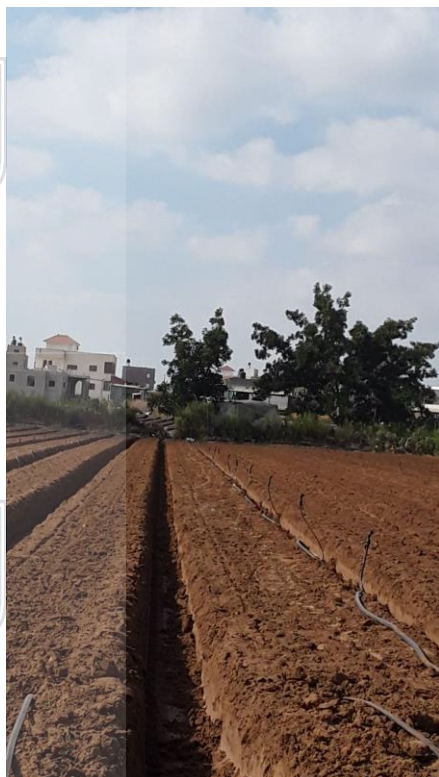
| מס' עץ | כמות עצים | מין העץ | גובה (m) | קוטר גזע (cm) | קוטר 2 | קוטר 3 | גזעים | מצב בריאותי (0-5) | מיקום העץ (0-5) | ערך המין (0-5) | חופת העץ (0-5) | סך ערכיות (0-20) | התכונות העתקה | הערות | סטטוס | ערך חליפי |
|---|---|---|---|---|---|---|---|---|---|---|---|---|---|---|---|---|
| 42 | 1 | קריית הפקן (פקן תרבותי) | 8 | 30 | | | 1 | 3 | 4 | 3 | 4 | 14 | נמוכה | בקצה שטח חקלאי בסמיכות לתעלת מים | שימור | 4,069 |

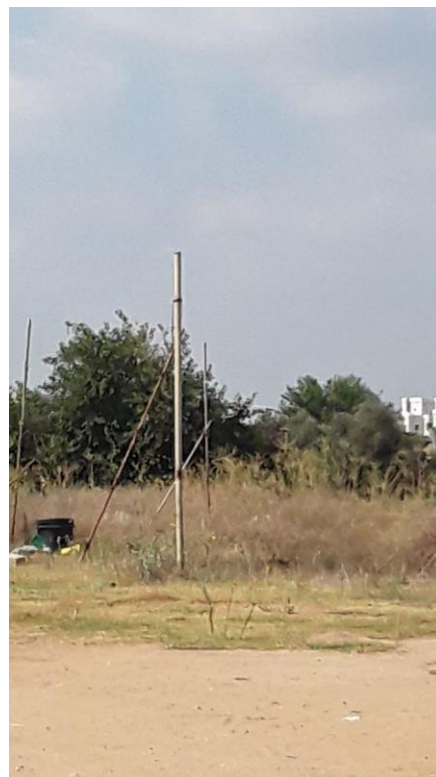
| מס' עץ | כמות עצים | מין העץ | גובה (m) | קוטר גזע (cm) | קוטר 2 | קוטר 3 | גזעים | מצב בריאותי (0-5) | מיקום העץ (0-5) | ערך המין (0-5) | חופת העץ (0-5) | סך ערכיות (0-20) | התכונות העתקה | הערות | סטטוס | ערך חליפי |
|---|---|---|---|---|---|---|---|---|---|---|---|---|---|---|---|---|
| 43 | 1 | תות לבן | 7 | 30 | | | 1 | 3 | 4 | 4 | 4 | 15 | נמוכה | בקצה שטח חקלאי בסמיכות לתעלת מים | שימור | 4,748 |

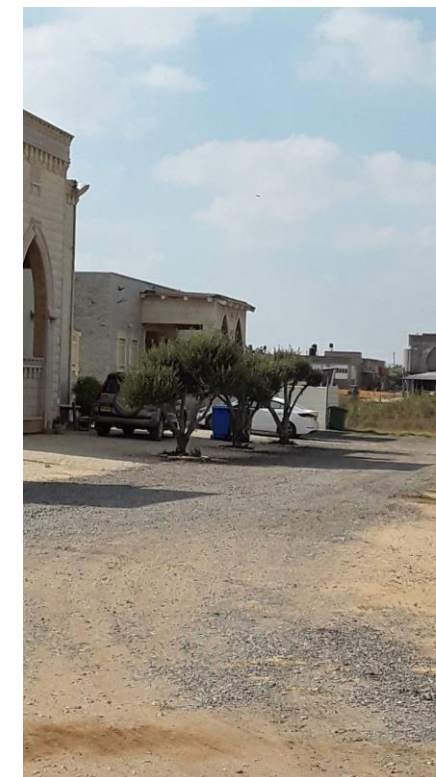
| מס' עץ | כמות עצים | מין העץ | גובה (m) | קוטר גזע (cm) | קוטר 2 | קוטר 3 | גזעים | מצב בריאותי (0-5) | מיקום העץ (0-5) | ערך המין (0-5) | חופת העץ (0-5) | סך ערכיות (0-20) | התכונות העתקה | הערות | סטטוס | ערך חליפי |
|---|---|---|---|---|---|---|---|---|---|---|---|---|---|---|---|---|
| 44 | 3 | זית אירופי | 3 | 25 | | | 1 | 3 | 3 | 5 | 2 | 13 | גבוהה | 3 פרטים בחזית של בית | שימור | 9,538 |

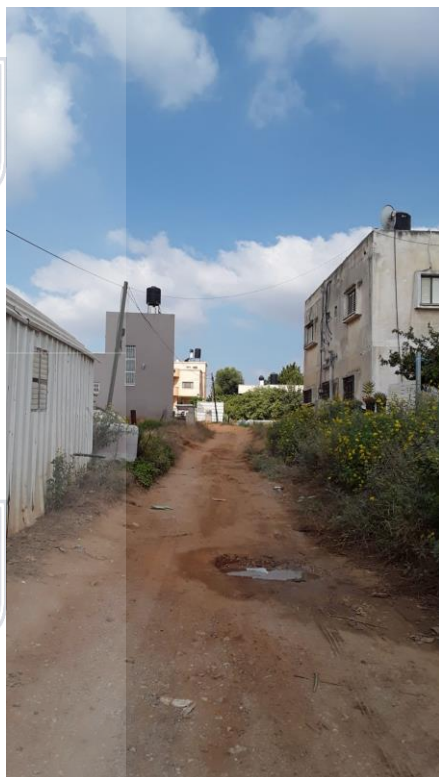
| מס' עץ | כמות עצים | מין העץ | גובה (m) | קוטר גזע (cm) | קוטר 2 | קוטר 3 | גזעים | מצב בריאותי (0-5) | מיקום העץ (0-5) | ערך המין (0-5) | חופת העץ (0-5) | סך ערכיות (0-20) | התכונות העתקה | הערות | סטטוס | ערך חליפי |
|---|---|---|---|---|---|---|---|---|---|---|---|---|---|---|---|---|
| 45 | 12 | עצי פרי נשירים מיינים שונים | 5 | 25 | | | 1 | 3 | 3 | 3 | 2 | 11 | נמוכה | בוסתן עצי פרי בחצר בית פרטי (תאנה, זית, רימון, גויאבה) | שימור | 25,434 |

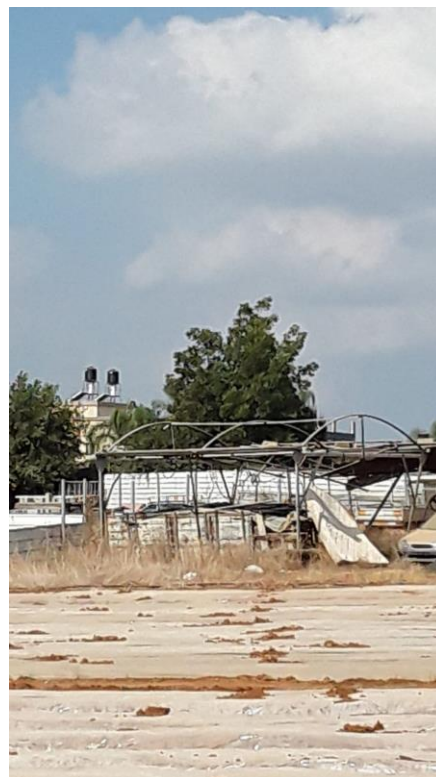
| מס' עץ | כמות עצים | מין העץ | גובה (m) | קוטר גזע (cm) | קוטר 2 | קוטר 3 | גזעים | מצב בריאותי (0-5) | מיקום העץ (0-5) | ערך המין (0-5) | חופת העץ (0-5) | סך ערכיות (0-20) | התכונות העתקה | הערות | סטטוס | ערך חליפי |
|---|---|---|---|---|---|---|---|---|---|---|---|---|---|---|---|---|
| 46 | 1 | קריית הפקן (פקן תרבותי) | 12 | 40 | | | 1 | 3 | 4 | 3 | 4 | 14 | נמוכה | בשטח פרטי | שימור | 7,235 |

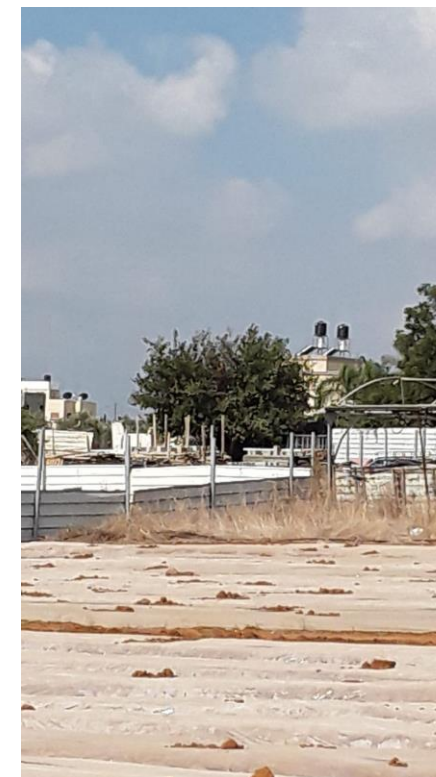
| מס' עץ | כמות עצים | מין העץ | גובה (m) | קוטר גזע (cm) | קוטר 2 | קוטר 3 | גזעים | מצב בריאותי (0-5) | מיקום העץ (0-5) | ערך המין (0-5) | חופת העץ (0-5) | סך ערכיות (0-20) | התכונות העתקה | הערות | סטטוס | ערך חליפי |
|---|---|---|---|---|---|---|---|---|---|---|---|---|---|---|---|---|
| 47 | 1 | תות לבן | 7 | 30 | | | 1 | 3 | 4 | 4 | 4 | 15 | נמוכה | בשטח פרטי | שימור | 4,748 |

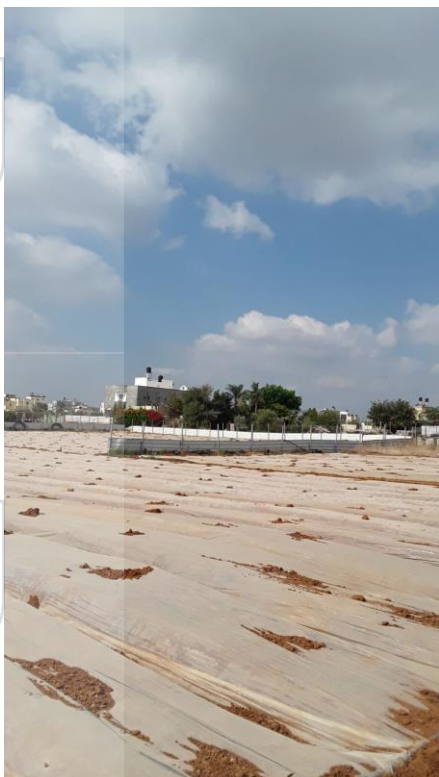
| מס' עץ | כמות עצים | מין העץ | גובה (m) | קוטר גזע (cm) | קוטר 2 | קוטר 3 | גזעים | מצב בריאותי (0-5) | מיקום העץ (0-5) | ערך המין (0-5) | חופת העץ (0-5) | סך ערכיות (0-20) | התכונות העתקה | הערות | סטטוס | ערך חליפי |
|---|---|---|---|---|---|---|---|---|---|---|---|---|---|---|---|---|
| 48 | 16 | עצי פרי נשירים מיינים שונים | 5 | 25 | | | 1 | 3 | 3 | 3 | 2 | 11 | נמוכה | בוסתן עצי פרי בחצר בית פרטי (תאנה, זית, רימון, גויאבה) | העתקה | 33,912 |
