ג.1. בוצע סיור מבדק בטיחות לאיתור מקורות הצתה באתר תחנת קצה – מפעל תל-בר, רשת חלוקת גז טבעי - אזור חדרה והעמקים.

## נספח: מפת אזורי נפיצות תחנת קצה – מפעל תל-בר

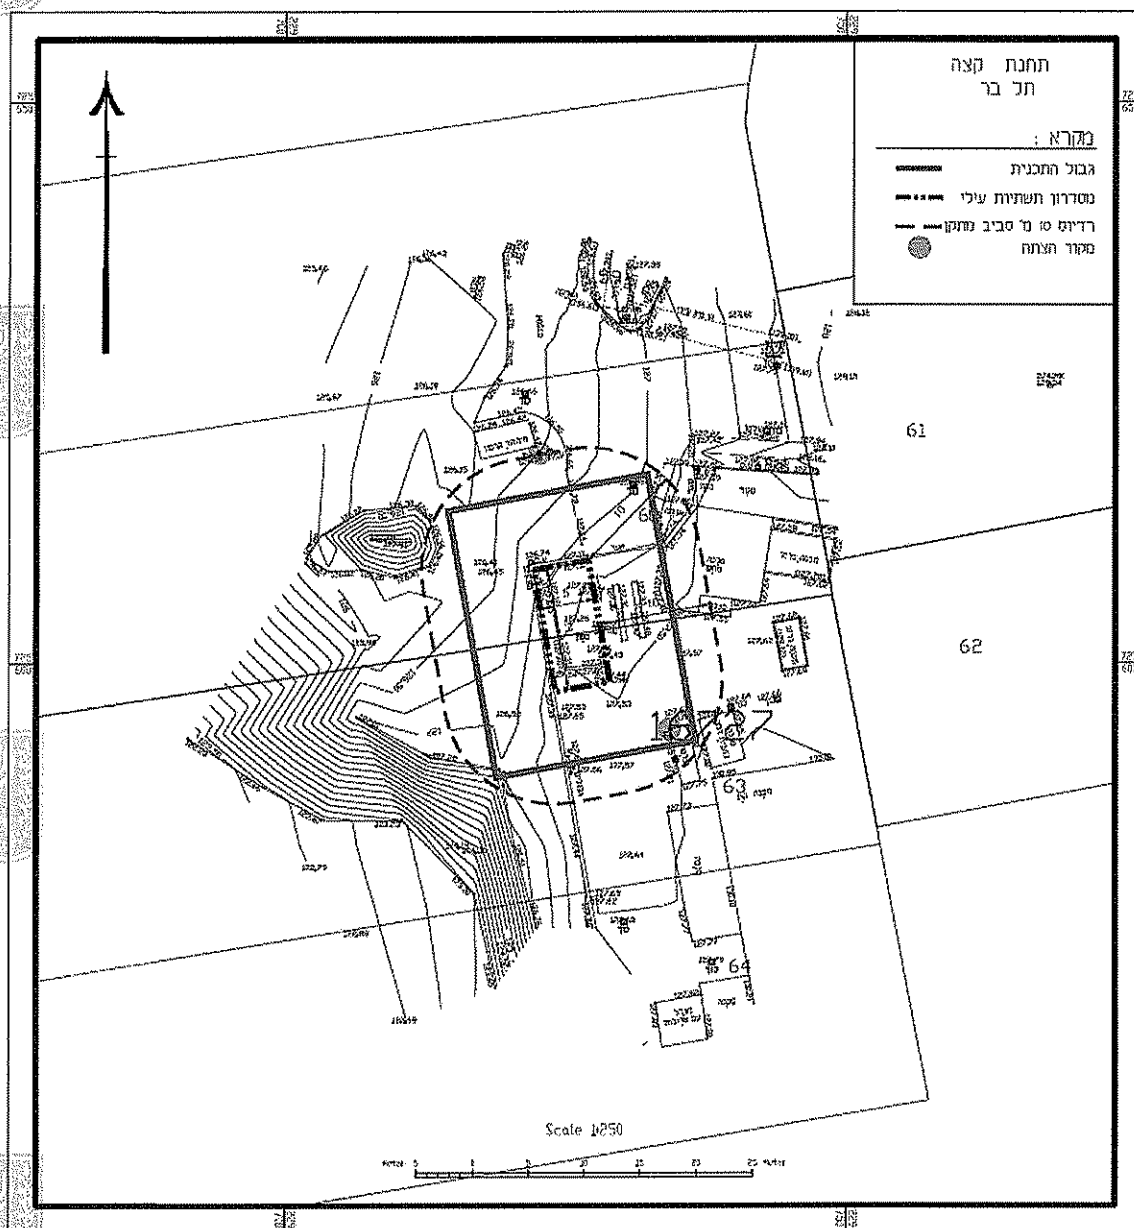
ג.1.א. אותרו עמוד תאורה ותאורה פנים מפעלית בתחום של 10 מטרים מגדר תחנת קצה – מפעל תל-בר, חברת חלוקה – EUS.

אזור הסיכון ללא מקורות הצתה סביב גדר תחנת קצה – מפעל תל-בר ישמר על פי ממצאי דו"ח סיווג אזורי סיכון.

ג.2. בשלב התכנון המפורט נדרש שלא יהיו כל מקורות הצתה קבועים בקרבת תחנת הקצה אשר עלולים לסכן את המערכת, הציבור והסביבה.
